ข้อมูลสภาพปัญหาและแนวทางการแก้ไขปัญหาเบื้องต้น  
ของตำแหน่งการกีดขวางทางน้ำ จังหวัดเชียงราย

รหัสตำแหน่งกีดขวางที่: CR0305003001

ชื่อลำน้ำ ห้วยแก่น

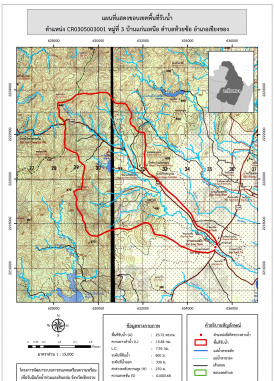
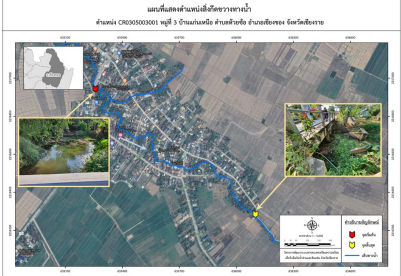
รูปภาพประกอบ

> โดยมนุษย์ จาก ระบบสาธารณสุข: สะพานมีหน้าตัดแคบเกินไป หรือมีตอม่อมากเกินไปในช่วงฤดูน้ำหลากระบายไม่ทัน

| สภาพปัญหาการกีดขวางทางน้ำ | แนวทางและวิธีการแก้ไขปัญหายเบื้องต้น |
|---|---|
| ช่วงลำน้ำที่เกิดปัญหานี้ พบว่าสะพานมีหน้าตัดแคบ ทำให้เศษกิ่งไม้ วัชพืช และสิ่งปฏิกูล มาติด และยังมีการก่อสร้างฝายน้ำล้นใกล้กับตัวสะพานหลายแห่งกีดขวางทางน้ำความยาวช่วงลำน้ำที่เกิดปัญหาประมาณ 1 กิโลเมตร ช่วงน้ำหลากทำให้เกิดน้ำท่วมด้านเหนือ | ข้อมูลพื้นที่รับน้ำของตำแหน่งที่เกิดปัญหา<br>A = 23.72 ตารางกิโลเมตร LO = 15.84 กิโลเมตร H = 270 เมตร C = 0.3<br>tc = 2.67 ชั่วโมง l = 30 มิลลิเมตร อัตราการไหลสูงสุด = 19.78 m <sup>3</sup> /s<br>Return period = 10 ปี<br>ปรับปรุงฝายน้ำล้นบริเวณที่ใกล้ตัวสะพาน โดยการขุดลอกตอม่อ และสิ่งปฏิกูล ออกก่อนถึงฤดูน้ำหลาก วางมาตรการขุดลอกอย่างต่อเนื่องตามระยะเวลาที่เหมาะสม |
