ข้อมูลสภาพปัญหาและแนวทางการแก้ไขปัญหาเบื้องต้น  
ของตำแหน่งการกีดขวางทางน้ำ จังหวัดเชียงราย

รหัสตำแหน่งกีดขวางที่: CR0305017001

วันที่สำรวจ: 23 ธันวาคม 2562

ชื่อลำน้ำ คลองระบายน้ำ  
หมู่บ้าน หมู่ที่ 17 เกียง

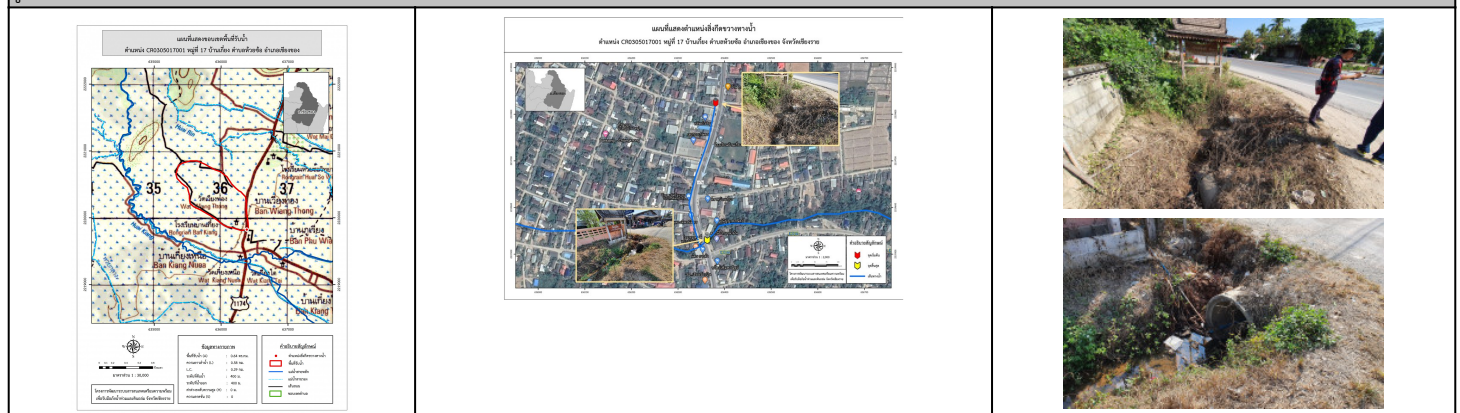
รูปภาพประกอบ

> โดยมนุษย์ จาก ระบบสาธารณสุขโรค: ท่อดลอดถนนที่ตัดลำน้ำมีขนาดเล็กเกินไประบายน้ำหลากไม่ทัน

| สภาพปัญหาการกีดขวางทางน้ำ | แนวทางและวิธีการแก้ไขปัญหาเบื้องต้น |
|---|---|
| เป็นพื้นที่รับน้ำจากพื้นที่การเกษตร และชุมชนบริเวณดังกล่าว มีท่อดลอดถนนเส้นผ่านศูนย์กลาง 0.80 เมตร จำนวน 1 ช่อง ลอดใต้ถนนเมื่อเกิดฝนตกหนักติดต่อกันไม่สามารถระบายน้ำหลากได้ทันทำให้เกิดน้ำเอ่อท่วมถนน | ข้อมูลพื้นที่รับน้ำของตำแหน่งที่เกิดปัญหา<br>$A = 0.64$ ตารางกิโลเมตร $L0 = 0.58$ กิโลเมตร $H = -$ เมตร $C = 0.3$<br>$tc = 0.28$ ชั่วโมง $I = 100$ มิลลิเมตร อัตราการไหลสูงสุด = $3.56 \text{ m}^3/\text{s}$<br>Return period = 10 ปี<br>เปลี่ยนขนาดท่อจากเดิมให้รองรับปริมาณน้ำหลากสูงสุดได้มีขนาดเส้นผ่านศูนย์กลาง 1.50 เมตร จำนวน 1 ช่อง |
