ข้อมูลสภาพปัญหาและแนวทางการแก้ไขปัญหาเบื้องต้น  
ของตำแหน่งการกีดขวางทางน้ำ จังหวัดเชียงราย

รหัสตำแหน่งกีดขวางที่: CR0103019001

หมู่บ้าน หมู่ที่ 19 บ้านหนองบึง

วันที่สำรวจ: 11 กุมภาพันธ์ 2563

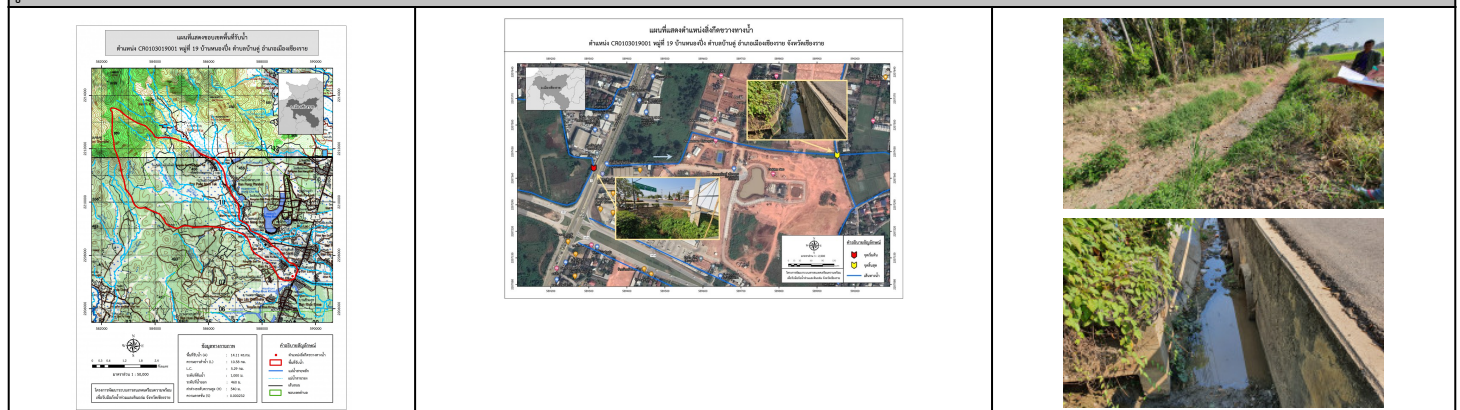
รูปภาพประกอบ

> โดยธรรมชาติ การทับถมของตะกอน (ลำน้ำตื้นเขิน) วัชพืช (หญ้า )

> โดยมนุษย์ จาก ระบบสาธารณสุขโรค: ท่อดลอดถนนที่ตัดลำน้ำมีขนาดเล็กเกินไประบายน้ำหลากไม่ทัน

| สภาพปัญหาการกีดขวางทางน้ำ | แนวทางและวิธีการแก้ไขปัญหายเบื้องต้น |
|---|---|
| เป็นลำห้วย<br>บางช่วงถูกรุกกล้ำกินพื้นที่ลำน้ำทำให้ลำน้ำบางช่วงแคบไม่สามารถรองรับปริมาณน้ำ<br>หลากได้ รวมไปถึงการสะสมของสิ่งปฏิกูลเช่น วัชพืช ขยะ ในปริมาณมาก<br>ถนนที่รูกล้ำเข้ามาในเขตลำน้ำทำให้หน้าตัดลำน้ำแคบลง<br>ช่วงปลายเป็นคลองธรรมชาติไหลไปรวมกับห้วยหนองบัวยังไม่ถูกรุกล้ำ<br>ยังสามารถระบายน้ำได้ | ข้อมูลพื้นที่รับน้ำของตำแหน่งที่เกิดปัญหา<br>$A = 14.11$ ตารางกิโลเมตร $LO = 10.58$ กิโลเมตร $H = 540$ เมตร $C = 0.4$<br>$tc = 1.29$ ชั่วโมง $I = 45$ มิลลิเมตร อัตราการไหลสูงสุด $= 17.65 \text{ m}^3/\text{s}$<br>Return period = 10 ปี<br>ขุดลอก กำจัดสิ่งปฏิกูล วัชพืช ขยะมูลฝอยอยู่เป็นประจำ<br>และเนื่องจากเป็นลำน้ำที่มีระยะทางต่อเนื่องยาวในบางจุดควรทำการรื้อถอนสิ่งปลูก<br>สร้างที่รูกล้ำน้ำออก<br>รวมถึงถึงลำน้ำช่วงที่ถูกการรูกล้ำโดยถนนควรขยายหน้าตัดลำน้ำให้มีขนาดที่เหมาะสม |
