ข้อมูลสภาพปัญหาและแนวทางการแก้ไขปัญหาเบื้องต้น  
ของตำแหน่งการกีดขวางทางน้ำ จังหวัดเชียงราย

รหัสตำแหน่งกีดขวางที่: CR0104005001

ชื่อลำน้ำ เหมืองนางแล  
หมู่บ้าน หมู่ที่ 5 บ้านเด่น

วันที่สำรวจ: 11 กุมภาพันธ์ 2563

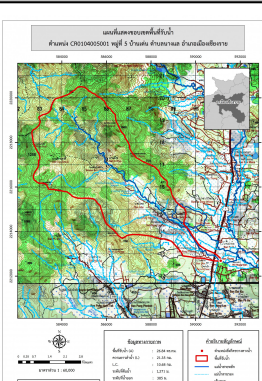
| รูปภาพประกอบ |

| สภาพปัญหาการกีดขวางทางน้ำ | แนวทางและวิธีการแก้ไขปัญหาเบื้องต้น |
|---|---|
| เป็นลำเหมืองแยกจากห้วยนางแลมีฝายน้ำล้นขนาดกว้าง 5 เมตรกีดขวางทางน้ำทำให้เศษกิ่งไม้ วัชพืช และสิ่งปฏิกูล มาติดตอม่อในช่วงน้ำหลากทำให้เกิดน้ำท่วมด้านเหนือน้ำ และมีทางน้ำเปิดขนาดกว้าง 1.50 เมตร ลึก 1.80 เมตร | ข้อมูลพื้นที่รับน้ำของตำแหน่งที่เกิดปัญหา<br>A = 26.84 ตารางกิโลเมตร LO = 21.35 กิโลเมตร H = 886 เมตร C = 0.3<br>tc = 2.36 ชั่วโมง l = 35 มิลลิเมตร อัตราการไหลสูงสุด = 39.17 m <sup>3</sup> /s<br>Return period = 10 ปี |
| หลังจากนั้นเป็นคลองธรรมชาติกว้าง 2.00 เมตร ลึก 1.50 เมตร ความลาดชันด้านข้าง 1:1.5 | ก่อสร้างประตูควบคุมน้ำบริเวณปากทางเข้าลำเหมืองเพื่อไม่ให้น้ำไหลเข้าในช่วงน้ำหลาก ขุดลอกลำน้ำ นำสิ่งปฏิกูล และวัชพืช ออก<br>วางมาตรการขุดลอกตามระยะเวลาที่เหมาะของพื้นที่ |
