ข้อมูลสภาพปัญหาและแนวทางการแก้ไขปัญหาเบื้องต้น  
ของตำแหน่งการกีดขวางทางน้ำ จังหวัดเชียงราย

รหัสตำแหน่งกีดขวางที่: CR0102002001

ชื่อลำน้ำ เหมืองเสียน้ำ

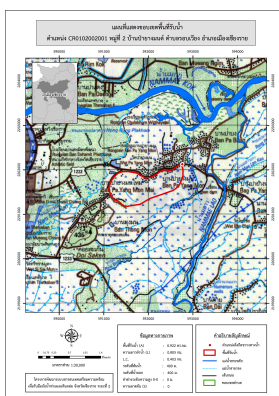
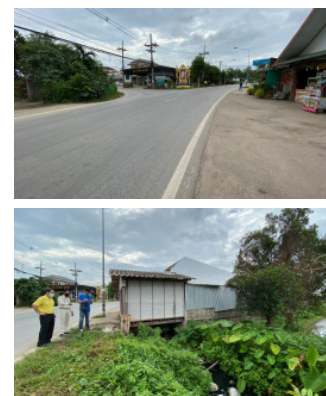
รูปภาพประกอบ

> โดยธรรมชาติ การทับถมของตะกอน (ลำน้ำตื้นเขิน) วัชพืช (หญ้า )

> โดยมนุษย์ จาก ระบบสาธารณสุข: ท่อลอดถนนที่ตัดลำน้ำมีขนาดเล็กเกินไประบายน้ำหลากไม่ทัน

| สภาพปัญหาการกีดขวางทางน้ำ | แนวทางและวิธีการแก้ไขปัญหาเบื้องต้น |
|---|---|
| เป็นเหมืองเสียน้ำใช้ระบายน้ำออกจากชุมชนเมื่อเกิดฝนตกหนัก<br>มีท่อลอดใต้ถนนขนาดเส้นผ่านศูนย์กลาง 0.80 เมตร จำนวน 1 ช่อง<br>สภาพลำน้ำมีวัชพืชขึ้นปกคลุมหนาแน่น และตื้นเขินจากตะกอนดิน | ข้อมูลพื้นที่รับน้ำของตำแหน่งที่เกิดปัญหา<br>A = 0.92 ตารางกิโลเมตร L0 = 0.8 กิโลเมตร H = - เมตร C = 0.15<br>tc = 60.01 ชั่วโมง l = 60 มิลลิเมตร อัตราการไหลสูงสุด = 2.31 m <sup>3</sup> /s<br>Return period = 10 ปี<br><br>เปลี่ยนขนาดท่อลอดให้สามารถรองรับปริมาณน้ำสูงสุดได้<br>มีขนาดเส้นผ่านศูนย์กลาง 1.00 เมตร จำนวน 2 ช่อง และขุดลอกลำน้ำ<br>โดยวางมาตรการขุดลอกตามระยะเวลาที่เหมาะสมของพื้นที่ ความลาดชันท้องน้ำ 0.002 |
