ข้อมูลสภาพปัญหาและแนวทางการแก้ไขปัญหาเบื้องต้น  
ของตำแหน่งการกีดขวางทางน้ำ จังหวัดเชียงราย

รหัสตำแหน่งกีดขวางที่: CR0115010002

ชื่อลำน้ำ ห้วยหลวง

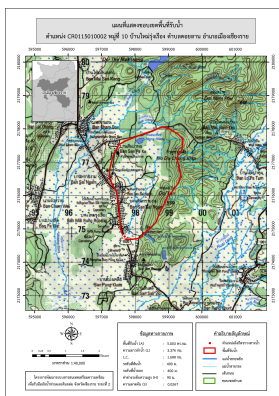
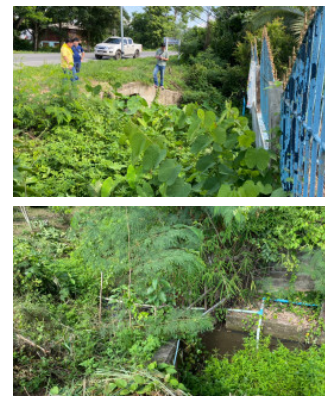
รูปภาพประกอบ

ลักษณะความเสียหาย น้ำท่วม ระดับ ปานกลาง

> โดยมนุษย์ จาก ระบบสาธารณูปโภค: ท่อลอดถนนที่ตัดลำน้ำมีขนาดเล็กเกินไประบายน้ำหลากไม่ทัน

| สภาพปัญหาการกีดขวางทางน้ำ | แนวทางและวิธีการแก้ไขปัญหาเบื้องต้น |
|---|---|
| ลำห้วยหลวงก่อนถึงจุดนี้ได้แยกเป็น 2 เส้น คือเส้นที่ใหม่มายังตำแหน่งนี้ และอีกเส้นหนึ่ง โดยตำแหน่งนี้มีท่อลอดเหลี่ยมใต้ถนนขนาดกว้าง 1.80 เมตร สูง 1.80 เมตร จำนวน 2 ช่อง สภาพลำน้ำมีวัชพืชขึ้นปกคลุมหนาแน่น และมีรั้วบ้านสร้างกั้นพื้นที่ลำน้ำ 1 หลัง บริเวณด้านท้ายน้ำเลี้ยวหักมุมทำให้น้ำไหลไม่สะดวก | ข้อมูลพื้นที่รับน้ำของตำแหน่งที่เกิดปัญหา<br>$A = 5$ ตารางกิโลเมตร $L0 = 3.38$ กิโลเมตร $H = 90$ เมตร $C = 0.1$<br>$tc = 0.68$ ชั่วโมง $I = 70$ มิลลิเมตร อัตราการไหลสูงสุด $= 9.73 \text{ m}^3/\text{s}$<br>Return period = 10 ปี<br><br>ท่อดังกล่าวสามารถรองรับปริมาณน้ำหลากได้บางส่วนแล้ว<br>ควรเปิดทางน้ำก่อนที่จะไหลเข้าท่อ<br>และหลังจากไหลออกจากท้ายน้ำให้ไหลได้สะดวก<br>วางแผนการขุดลอกตามระยะเวลาที่เหมาะสมของพื้นที่ |
