ข้อมูลสภาพปัญหาและแนวทางการแก้ไขปัญหาเบื้องต้น  
ของตำแหน่งการกีดขวางทางน้ำ จังหวัดเชียงราย

รหัสตำแหน่งกีดขวางที่: CR0115021001

ชื่อลำน้ำ เมืองร่องขุน เป็นสาขาของแม่น้ำ ร่องขุน/น้ำพุ/แม่น้ำอิง/แม่น้ำโขง  
หมู่บ้าน หมู่ที่ 21 บ้านใหม่ดอยลาน ตำบล ดอยลาน อำเภอ เมืองเชียงราย

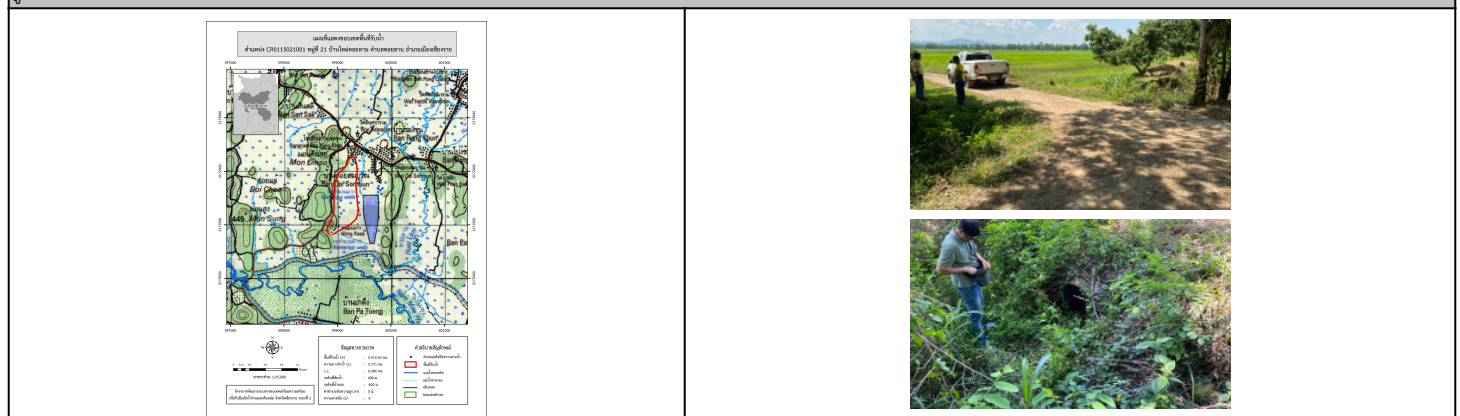
รูปภาพประกอบ

- > โดยธรรมชาติ การทับถมของตะกอน (ลำน้ำตื้นเขิน) วัชพืช (หญ้า/กิ่งไม้)
- > โดยมนุษย์ จาก ระบบสาธารณสุขโรค: ท่อลอดถนนที่ตัดลำน้ำมีขนาดเล็กเกินไประบายน้ำหลากไม่ทัน

| สภาพปัญหาการกีดขวางทางน้ำ | แนวทางและวิธีการแก้ไขปัญหาเบื้องต้น |
|---|---|
| เป็นเหมืองเสียน้ำใช้ระบายน้ำออกจากพื้นที่เกษตร<br>มีท่อลอดใต้ถนนขนาดเส้นผ่านศูนย์กลาง 1.00 เมตร จำนวน 1 ช่อง<br>สภาพลำน้ำมีวัชพืชขึ้นปกคลุมหนาแน่น และตื้นเขินจากตะกอนดิน<br>เมื่อเกิดฝนตกหนักไม่สามารถระบายน้ำได้ทัน | ข้อมูลพื้นที่รับน้ำของตำแหน่งที่เกิดปัญหา<br>$A = 0.51$ ตารางกิโลเมตร $L = 0.77$ กิโลเมตร $H = -$ เมตร $C = 0.1$<br>$t_c = 61.82$ ชั่วโมง $I = 60$ มิลลิเมตร อัตราการไหลสูงสุด $= 0.85 \text{ m}^3/\text{s}$<br>Return period = 10 ปี<br>หน้าตัดระบายน้ำของปัจจุบันเพียงพอแล้ว ปัญหาเกิดจากวัชพืช และตะกอน<br>อุดตันภายในท่อและรางระบายน้ำ ควรขุดลอก<br>และวางมาตรการการขุดลอกตามระยะเวลาที่เหมาะสม |
