ข้อมูลสภาพปัญหาและแนวทางการแก้ไขปัญหาเบื้องต้น  
ของตำแหน่งการกีดขวางทางน้ำ จังหวัดเชียงราย

รหัสตำแหน่งกีดขวางที่: CR0115001001

ชื่อลำน้ำ เหมืองห้วยหลวง  
หมู่บ้าน หมู่ที่ 1 บ้านจำบอน

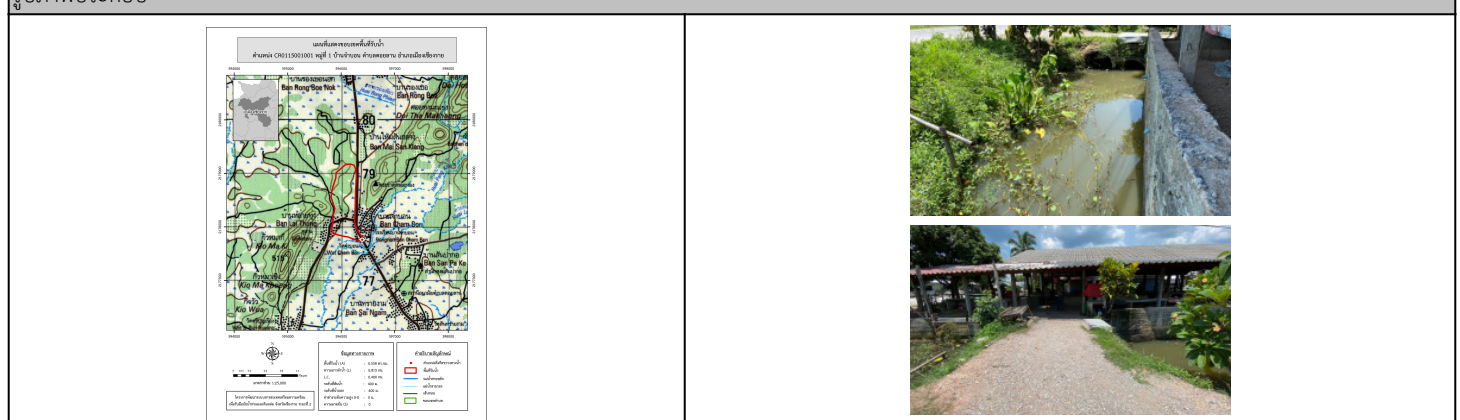
รูปภาพประกอบ

| สภาพปัญหาการกีดขวางทางน้ำ | แนวทางและวิธีการแก้ไขปัญหาเบื้องต้น |
|---|---|
| เป็นลำเหมืองแยกจากห้วยหลวง มีท่อลอดกลมเส้นผ่านศูนย์กลาง 1.00 เมตร<br>ลอดใต้ถนน จำนวน 2 ช่อง<br>เมื่อเกิดน้ำหลากไม่สามารถระบายน้ำได้ทันเกิดน้ำท่วมพื้นที่ชุมชนบริเวณตลาด | ข้อมูลพื้นที่รับน้ำของตำแหน่งที่เกิดปัญหา<br>$A = 0.56$ ตารางกิโลเมตร $L = 0.82$ กิโลเมตร $H = -$ เมตร $C = 0.1$<br>$tc = 29.5$ ชั่วโมง $I = 90$ มิลลิเมตร อัตราการไหลสูงสุด $= 1.4 \text{ m}^3/\text{s}$<br>Return period = 10 ปี<br>หน้าตัดระบายน้ำของปัจจุบันเพียงพอแล้ว ปัญหาเกิดจากวัชพืช และตะกอน<br>อุดตันภายในท่อและรางระบายน้ำ ควรขุดลอก<br>และวางมาตรการการขุดลอกตามระยะเวลาที่เหมาะสม |
