ข้อมูลสภาพปัญหาและแนวทางการแก้ไขปัญหาเบื้องต้น  
ของตำแหน่งการกีดขวางทางน้ำ จังหวัดเชียงราย

รหัสตำแหน่งกีดขวางที่: CR1604009001

ชื่อลำน้ำ ห้วยแม่แฝง

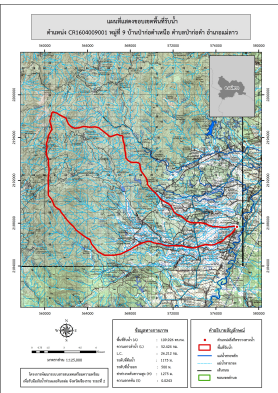
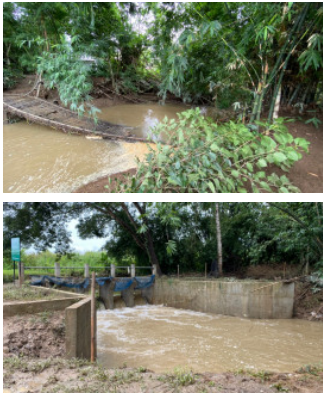
| รูปภาพประกอบ | |

ลักษณะความเสียหาย น้ำท่วม ระดับ ปานกลาง

> โดยธรรมชาติ การทับถมของตะกอน (ลำน้ำตื้นเขิน) ลำน้ำแคบเคียวมาก วัชพืช (หญ้า/กิ่งไม้ )

> โดยมนุษย์ จาก สิ่งปลูกสร้าง

| สภาพปัญหาการกีดขวางทางน้ำ | แนวทางและวิธีการแก้ไขปัญหาเบื้องต้น |
|---|---|
| เป็นฝาย มข. มีขนาดเล็กกว่าหน้าตัดลำน้ำทำให้เมื่อเกิดน้ำหลาก<br>ระบายน้ำไม่ทันเอ่อล้นด้านเหนือน้ำ<br>และทำให้กระแสน้ำท้ายน้ำมีความรุนแรงกัดเซาะตลิ่งด้านท้ายน้ำหากน้ำในแม่น้ำ<br>ลาวหนุนยิ่งทำให้ศักยภาพการระบายน้ำลดลงเกิดน้ำท่วมบริเวณดังกล่าวเป็นบริเวณ<br>กว้าง | ข้อมูลพื้นที่รับน้ำของตำแหน่งที่เกิดปัญหา<br>$A = 109.93$ ตารางกิโลเมตร อัตราการไหลสูงสุด = $89.05 \text{ m}^3/\text{s}$<br>Return period = 25 ปี<br>ปรับปรุงฝายโดยก่อสร้างประตูระบายน้ำเพิ่มเติมเพื่อช่วยระบายน้ำในฤดูน้ำหลาก<br>ขุดลอก และทำผนังป้องกันกัดเซาะบริเวณเหนือน้ำ และท้ายน้ำ |
