ข้อมูลสภาพปัญหาและแนวทางการแก้ไขปัญหาเบื้องต้น  
ของตำแหน่งการกีดขวางทางน้ำ จังหวัดเชียงราย

รหัสตำแหน่งกีดขวางที่: CR0102002003

ชื่อลำน้ำ ร่องช้าง เป็นสาขาของแม่น้ำ แม่น้ำกรรม/แม่น้ำกก/แม่น้ำโขง ประเภทลำน้ำ ลำห้วย วันที่สำรวจ: 12 สิงหาคม 2563  
หมู่บ้าน หมู่ที่ 2 บ้านป่าขาม ตำบล รอบเวียง อำเภอ เมืองเชียงราย จังหวัด เชียงราย

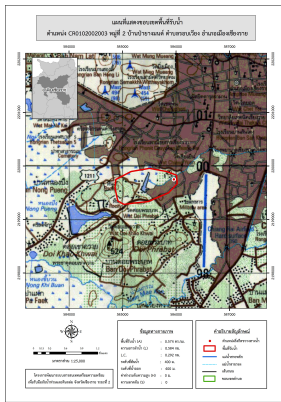
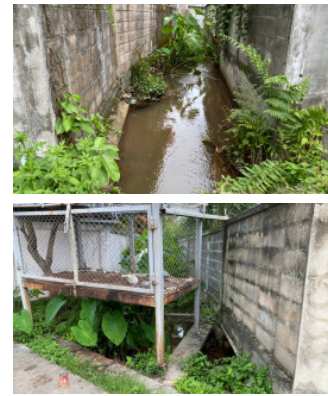
รูปภาพประกอบ

- > โดยธรรมชาติ การทับถมของตะกอน (ลำน้ำตื้นเขิน) ลำน้ำขาดหาย ลำน้ำแคบเคียวมาก วัชพืช (ผักตบชวา )
- > โดยมนุษย์ จาก ระบบสาธารณูปโภค: ถนนขวางทางน้ำ ท่อลอดถนนที่ตัดลำน้ำมีขนาดเล็กเกินไประบายน้ำหลากไม่ทัน

| สภาพปัญหาการกีดขวางทางน้ำ | แนวทางและวิธีการแก้ไขปัญหายั่งยืน |
|---|---|
| บริเวณต้นน้ำเป็นหนองน้ำเก่าที่รับน้ำจากตอเขาควายปัจจุบันหมดสภาพต้นเขินและถูกรุกแล้ว ทางเทศบาลนครเชียงรายได้ก่อสร้างรางระบายน้ำคอนกรีตรูปตัวยูขนาดกว้าง 1.50 เมตร ลึก 1.20 เมตร จากบริเวณหนองน้ำดังกล่าวผ่านชุมชนแต่มีบางช่วงที่ลำน้ำแคบมากไม่สามารถก่อสร้างรางระบายน้ำได้ส่งผลให้ช่วงฝนตกหนักไม่สามารถระบายน้ำได้ให้ไปยังสถานีสูบน้ำได้ทันเกิดน้ำท่วมภายในชุมชนช่วงท้ายที่ไหลผ่านชุมชนมีการก่อสร้างสถานีสูบน้ำบริเวณหัวสนามบินเก่าและสูบน้ำออกจากรางระบายน้ำไหลลงน้ำแม่กรณ์ | ข้อมูลพื้นที่รับน้ำของตำแหน่งที่เกิดปัญหา<br>$A = 0.57$ ตารางกิโลเมตร $L_0 = 0.58$ กิโลเมตร $H = -$ เมตร $C = 0.25$<br>$t_c = 21.23$ ชั่วโมง $I = 100$ มิลลิเมตร อัตราการไหลสูงสุด = $3.99 \text{ m}^3/\text{s}$<br>Return period = 10 ปี |

| สภาพปัญหาการกีดขวางทางน้ำ | แนวทางและวิธีการแก้ไขปัญหายั่งยืน |
|---|---|
| อีกส่วนหนึ่งจะไหลต่อไปยังท่อระบายน้ำและไหลไปทิ้งโรงบำบัดน้ำเสียของเทศบาลฯ และไหลลงแม่น้ำกก | ชุดลอก<br>และปรับปรุงสภาพหนองน้ำดังกล่าวให้เป็นพื้นที่รองรับปริมาณน้ำช่วงฝนตก<br>เชื่อมต่อรางระบายน้ำช่วงที่แคบให้สามารถระบายน้ำได้สะดวกก่อนที่จะไหลมายังสถานีสูบน้ำบริเวณหัวสนามบินเก่าเพื่อให้เครื่องสูบน้ำทำงานได้ตลอดช่วงที่ต้องการระบายน้ำออกจากชุมชน |
