ข้อมูลสภาพปัญหาและแนวทางการแก้ไขปัญหาเบื้องต้น  
ของตำแหน่งการกีดขวางทางน้ำ จังหวัดเชียงราย

รหัสตำแหน่งกีดขวางที่: CR1603008001

วันที่สำรวจ: 12 สิงหาคม 2563

ชื่อลำน้ำ แม่น้ำลาว

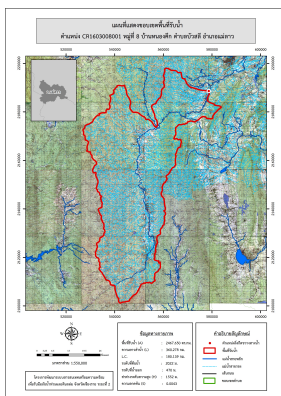
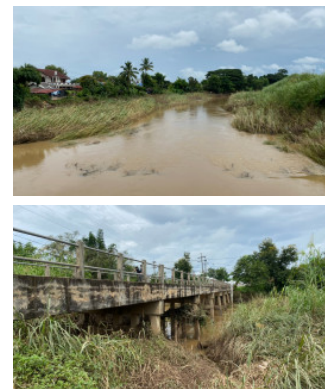
รูปภาพประกอบ

ลักษณะความเสียหาย น้ำท่วม ระดับ ปานกลาง

> โดยธรรมชาติ ดลิ่งพังการกัดเซาะ การทับถมของตะกอน (ลำน้ำตื้นเขิน) วัชพืช (หญ้า/กิ่งไม้ )

> โดยมนุษย์ จาก การถมดิน สิ่งปฏิกูล

| สภาพปัญหาการกีดขวางทางน้ำ | แนวทางและวิธีการแก้ไขปัญหาเบื้องต้น |
|---|---|
| เป็นสะพานข้ามแม่น้ำลาวตัวสะพานมีขนาดหน้าตัดที่เหมาะสมแล้ว แต่เนื่องจากบริเวณดังกล่าวมีตะกอนลำน้ำมากเกิดเป็นเกาะกลางน้ำ มีต้นไม้วัชพืชขึ้นปกคลุมหนาแน่นบริเวณเกาะกลางน้ำ และริมตลิ่ง ยังมีเศษกิ่งไม้ และวัชพืชไหลมาติดตอม่อสะพาน ทำให้เมื่อเกิดน้ำหลากไม่สามารถระบายน้ำได้ทันเกิดน้ำเอ่อล้นตลิ่งด้านเหนือน้ำเข้าท่วมพื้นที่เกษตร | ข้อมูลพื้นที่รับน้ำของตำแหน่งที่เกิดปัญหา<br>$A = 2467.65$ ตารางกิโลเมตร อัตราการไหลสูงสุด = $506.36 \text{ m}^3/\text{s}$<br>Return period = 50 ปี<br>ขุดลอกลำน้ำ กำจัดวัชพืช และต้นไม้ที่กีดขวางทางน้ำโดยมีขนาดหน้าตัดความกว้างท้องน้ำ 50.00 เมตร ลึก 4.50 เมตร ความลาดชันด้านข้าง 1:3 |
