ข้อมูลสภาพปัญหาและแนวทางการแก้ไขปัญหาเบื้องต้น  
ของตำแหน่งการกีดขวางทางน้ำ จังหวัดเชียงราย

รหัสตำแหน่งกีดขวางที่: CR1605008002

ชื่อลำน้ำ ห้วยชมภู เป็นสาขาของแม่น้ำ ห้วยส้าน/แม่น้ำลาว/แม่น้ำกก  
หมู่บ้าน หมู่ที่ 8 เหมืองลึก ตำบล โป่งแพร่ อำเภอ แม่ลาว

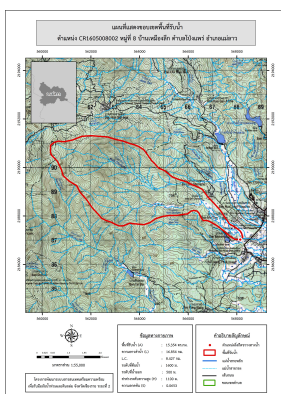
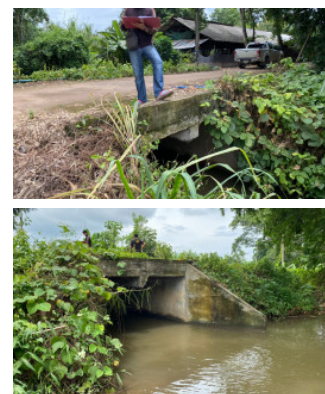
รูปภาพประกอบ

- > โดยธรรมชาติ การทับถมของตะกอน (ลำน้ำตื้นเขิน) วัชพืช (หญ้า/กิ่งไม้)
- > โดยมนุษย์ จาก ระบบสาธารณสุข: ท่อดลอดถนนที่ตัดลำน้ำมีขนาดเล็กเกินไประบายน้ำหลากไม่ทัน

ระดับการกีดขวาง ปานกลาง คิดเป็น 30-70%

| สภาพปัญหาการกีดขวางทางน้ำ | แนวทางและวิธีการแก้ไขปัญหานี้เบื้องต้น |
|---|---|
| เป็นท่อดลอดเหลี่ยม กว้าง 1.50 เมตร ลึก 1.50 เมตร จำนวน 2 ช่อง มักมีเศษกิ่งไม้ และวัชพืชมาติดบริเวณปากท่อทำให้ศักยภาพการระบายน้ำลดลงทำให้เกิดน้ำล้นตลิ่งด้านเหนือน้ำเข้าท่วมพื้นที่เกษตร และชุมชน ปัจจุบันชาวบ้านได้ทุบเสาออกเพื่อให้สามารถระบายน้ำได้ดีขึ้น | ข้อมูลพื้นที่รับน้ำของตำแหน่งที่เกิดปัญหา<br>$A = 15.35$ ตารางกิโลเมตร $L0 = 16.85$ กิโลเมตร $H = 1100$ เมตร $C = 0.1$<br>$tc = 1.67$ ชั่วโมง $I = 45$ มิลลิเมตร อัตราการไหลสูงสุด = $19.21 \text{ m}^3/\text{s}$<br>Return period = 10 ปี<br>เปลี่ยนจากท่อดลอดเหลี่ยมเป็นสะพานโดยมีหน้าตัด ความกว้างท้องน้ำ 4.00 เมตร ลึก 2.00 เมตร ความลาดชันด้านข้าง 1:1.5 และขุดลอกลำน้ำ<br>โดยวางมาตรการขุดลอกตามระยะเวลาที่เหมาะสมของพื้นที่ ความลาดชันท้องน้ำ 0.01 |
