ข้อมูลสภาพปัญหาและแนวทางการแก้ไขปัญหาเบื้องต้น  
ของตำแหน่งการกีดขวางทางน้ำ จังหวัดเชียงราย

รหัสตำแหน่งกีดขวางที่: CR1001011001

ชื่อลำน้ำ ห้วยตาเหิน เป็นสาขาของแม่น้ำ แม่น้ำลาว/แม่น้ำกก/แม่น้ำโขง  
หมู่บ้าน หมู่ที่ 11 สันติคีรีฟ้า ตำบล แม่สรวย อำเภอ แม่สรวย จังหวัด เชียงราย

วันที่สำรวจ: 26 สิงหาคม 2563

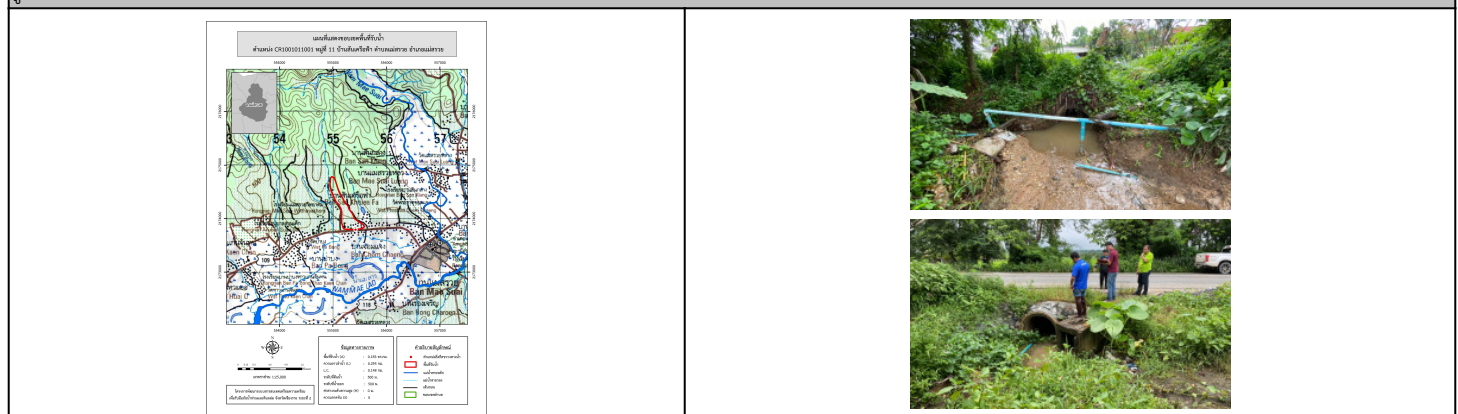
รูปภาพประกอบ

- > โดยธรรมชาติ การทับถมของตะกอน (ลำน้ำตื้นเขิน) วัชพืช (หญ้า/กิ่งไม้)
- > โดยมนุษย์ จาก ระบบสาธารณสุข: ท่อลอดถนนที่ตัดลำน้ำมีขนาดเล็กเกินไประบายน้ำหลากไม่ทัน

| สภาพปัญหาการกีดขวางทางน้ำ | แนวทางและวิธีการแก้ไขปัญหาเบื้องต้น |
|---|---|
| เป็นลำห้วยที่รับน้ำจากภูเขา และชุมชนบริเวณนั้น<br>มีท่อลอดกลมขนาดเส้นผ่านศูนย์กลาง 0.60 เมตร จำนวน 1<br>ช่องลอดใต้ถนนเมื่อเกิดน้ำหลากไม่สามารถระบายได้ทันเกิดน้ำไหลข้ามถนน<br>และท่วมชุมชนบริเวณดังกล่าว | ข้อมูลพื้นที่รับน้ำของตำแหน่งที่เกิดปัญหา<br>$A = 0.18$ ตารางกิโลเมตร $L0 = 0.3$ กิโลเมตร $H = -$ เมตร $C = 0.1$<br>$tc = 17.75$ ชั่วโมง $I = 100$ มิลลิเมตร อัตราการไหลสูงสุด $= 0.51 \text{ m}^3/\text{s}$<br>Return period = 10 ปี<br>เปลี่ยนเป็นใช้ท่อลอดกลมมีขนาดเส้นผ่านศูนย์กลาง 1.00 เมตร จำนวน 2 ช่อง<br>และวางมาตรการขุดลอกตามระยะเวลาที่เหมาะสมของพื้นที่ ความลาดชันท้องน้ำ 0.002 |
