ข้อมูลสภาพปัญหาและแนวทางการแก้ไขปัญหาเบื้องต้น  
ของตำแหน่งการกีดขวางทางน้ำ จังหวัดเชียงราย

รหัสตำแหน่งกีดขวางที่: CR1007004002

วันที่สำรวจ: 26 สิงหาคม 2563

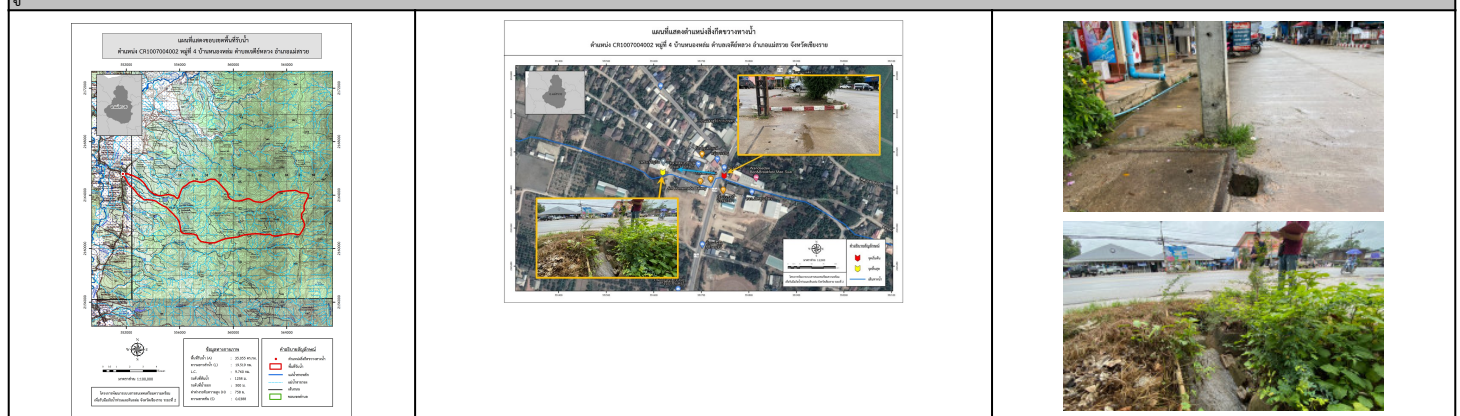
รูปภาพประกอบ

> โดยมนุษย์ จาก ระบบสาธารณสุข: ท่อลอดถนนที่ตัดลำน้ำมีขนาดเล็กเกินไประบายน้ำหลากไม่ทัน วางท่อตามแนวลำน้ำทดแทนลำน้ำเดิม

| สภาพปัญหาการกีดขวางทางน้ำ | แนวทางและวิธีการแก้ไขปัญหาเบื้องต้น |
|---|---|
| เป็นลำห้วยที่รับน้ำจากภูเขา และชุมชนบริเวณนั้น<br>มีท่อลอดกลมขนาดเส้นผ่านศูนย์กลาง 0.60 เมตร จำนวน 1 ช่องลอดใต้ถนน<br>และผ่านตลาดสดช่วงที่ผ่านตลาดจะวางท่อลอดยาวประมาณ 100 เมตร<br>และไหลออกด้านหลังของตลาด<br>เมื่อเกิดน้ำหลากไม่สามารถระบายได้ทันเกิดน้ำท่วมชุมชนด้านเหนือลำน้ำบริเวณดังกล่าว | ข้อมูลพื้นที่รับน้ำของตำแหน่งที่เกิดปัญหา<br>$A = 0.15$ ตารางกิโลเมตร $L = 0.3$ กิโลเมตร $H = -$ เมตร $C = 0.15$<br>$t_c = 16.89$ ชั่วโมง $I = 95$ มิลลิเมตร อัตราการไหลสูงสุด $= 0.6 \text{ m}^3/\text{s}$<br>Return period = 10 ปี<br>หน้าตัดระบายน้ำของปัจจุบันเพียงพอแล้ว ปัญหาเกิดจากวัชพืช และตะกอน<br>อุดตันภายในท่อและรางระบายน้ำ ควรขุดลอก<br>และวางมาตรการการขุดลอกตามระยะเวลาที่เหมาะสม |
