ข้อมูลสภาพปัญหาและแนวทางการแก้ไขปัญหาเบื้องต้น  
ของตำแหน่งการกีดขวางทางน้ำ จังหวัดเชียงราย

รหัสตำแหน่งกีดขวางที่: CR0601002001

ชื่อลำน้ำ รางระบายน้ำในชุมชน  
หมู่บ้าน หมู่ที่ 2 แม่พุง

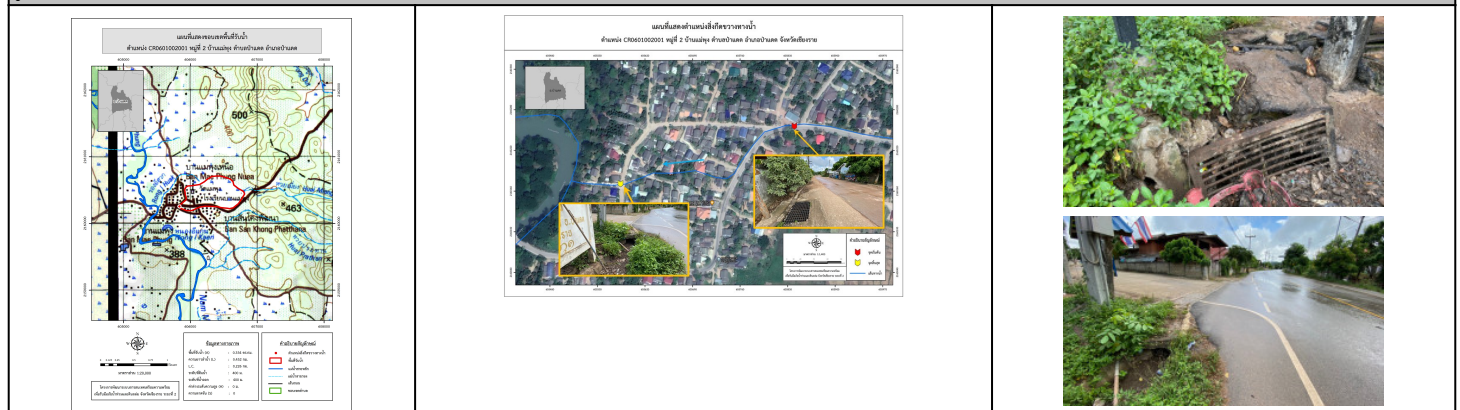
รูปภาพประกอบ

ลักษณะความเสียหาย น้ำท่วม ระดับ น้อย

- > โดยธรรมชาติ การทับถมของตะกอน (ลำน้ำตื้นเขิน)
- > โดยมนุษย์ จาก ระบบสาธารณสุขโคก: วางท่อตามแนวลำน้ำทดแทนลำน้ำเดิม

| สภาพปัญหาการกีดขวางทางน้ำ | แนวทางและวิธีการแก้ไขปัญหาเบื้องต้น |
|---|---|
| เป็นรางระบายน้ำข้างทางบริเวณหน้าซอย 4 บ้านแม่พุงเหนือ หมู่ที่ 5 มีท่อลอดถนนขนาดเส้นผ่านศูนย์กลาง 0.30 เมตร มีเศษใบไม้ และวัชพืชมาติดบริเวณปากท่อ เมื่อเกิดฝนตกหนักจะระบายน้ำไม่ทันเกิดน้ำเอ่อล้นไหลตามถนน | ข้อมูลพื้นที่รับน้ำของตำแหน่งที่เกิดปัญหา<br>$A = 0.33$ ตารางกิโลเมตร $L = 0.45$ กิโลเมตร $H = -$ เมตร $C = 0.1$<br>$t_c = 21.97$ ชั่วโมง $I = 70$ มิลลิเมตร อัตราการไหลสูงสุด $= 0.65 \text{ m}^3/\text{s}$<br>Return period = 10 ปี |

| สภาพปัญหาการกีดขวางทางน้ำ | แนวทางและวิธีการแก้ไขปัญหาเบื้องต้น |
|---|---|
| | ขุดลอกรางระบายน้ำตลอดช่วง และเปลี่ยนท่อลอดถนนเป็นขนาดเส้นผ่านศูนย์กลาง 0.80 เมตร จำนวน 1 ช่อง และวางมาตรการขุดลอกตามระยะเวลาที่เหมาะสมของพื้นที่ ความลาดชันท้องน้ำ 0.01 |
