ข้อมูลสภาพปัญหาและแนวทางการแก้ไขปัญหาเบื้องต้น  
ของตำแหน่งการกีดขวางทางน้ำ จังหวัดเชียงราย

รหัสตำแหน่งกีดขวางที่: CR0601005001

ชื่อลำน้ำ รางระบายน้ำในชุมชน  
หมู่บ้าน หมู่ที่ 5 แม่พุงเหนือ

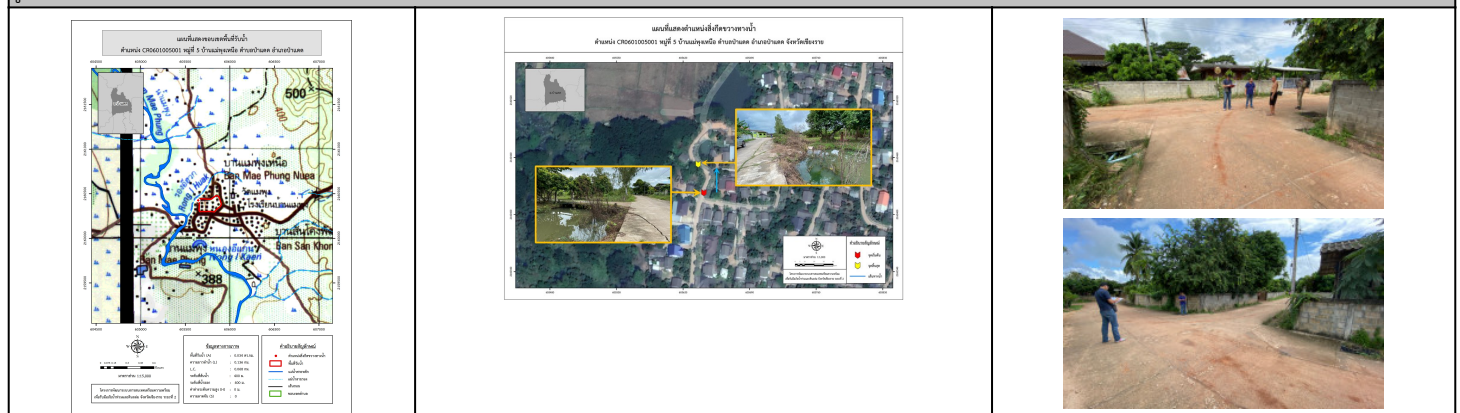
รูปภาพประกอบ

| สภาพปัญหาการกีดขวางทางน้ำ | แนวทางและวิธีการแก้ไขปัญหาเบื้องต้น |
|---|---|
| เป็นรางระบายน้ำภายในบ้านแม่พุงเหนือ หมู่ที่ 5<br>มีทางระบายน้ำฝังดึ่งเดียวเมื่อเกิดฝนตกหนักน้ำฝังดิ่งไม่มีทางระบายจะไหลขึ้นตามถนน<br>และไหลลงมารวมกันที่ทางแยกก่อนไหลลงน้ำแม่พุง | ข้อมูลพื้นที่รับน้ำของตำแหน่งที่เกิดปัญหา<br>$A = 0.03$ ตารางกิโลเมตร $L = 0.14$ กิโลเมตร $H = -$ เมตร $C = 0.15$<br>$tc = 11.45$ ชั่วโมง $I = 120$ มิลลิเมตร อัตราการไหลสูงสุด $= 0.17 \text{ m}^3/\text{s}$<br>Return period = 10 ปี<br>ก่อสร้างทางระบายน้ำอีกฝังดิ่งเพื่อให้ไม่ไหลขึ้นไปบนถนน<br>และเชื่อมต่อทางระบายน้ำก่อนไหลลงน้ำแม่พุง |
