ข้อมูลสภาพปัญหาและแนวทางการแก้ไขปัญหาเบื้องต้น  
ของตำแหน่งการกีดขวางทางน้ำ จังหวัดเชียงราย

รหัสตำแหน่งกีดขวางทางน้ำ: CR0710002004

ชื่อลำน้ำ ร่องต้อ เป็นสาขาของแม่น้ำ แม่น้ำอิง/แม่น้ำโขง  
หมู่บ้าน หมู่ที่ 2 สันกอง ตำบล โรงช้าง อำเภอ ป่าแดด จังหวัด เชียงราย

วันที่สำรวจ: 15 พฤษภาคม 2563

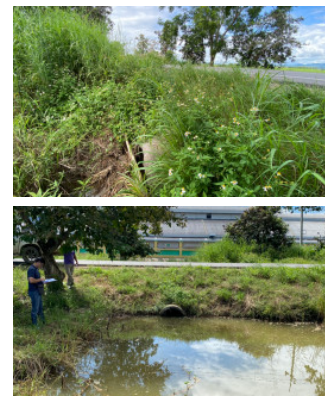
รูปภาพประกอบ

- > โดยธรรมชาติ การทับถมของตะกอน (ลำน้ำตื้นเขิน) วัชพืช (หญ้า )
- > โดยมนุษย์ จาก ระบบสาธารณูปโภค: ถนนขวางทางน้ำ ท่อลอดถนนที่ตัดลำน้ำมีขนาดเล็กเกินไประบายน้ำหลากไม่ทัน

| สภาพปัญหาการกีดขวางทางน้ำ | แนวทางและวิธีการแก้ไขปัญหาเบื้องต้น |
|---|---|
| เป็นลำน้ำรับน้ำจากภูเขา<br>และพื้นที่เกษตรช่วงที่เกิดปัญหามีการวางท่อลอดกลมขนาดเส้นผ่านศูนย์กลาง<br>0.80 เมตร จำนวน 1 ช่อง<br>เมื่อน้ำหลากทำให้ระบายน้ำไม่ทันเอ่อล้นตลิ่งบริเวณดังกล่าว | ข้อมูลพื้นที่รับน้ำของตำแหน่งที่เกิดปัญหา<br>$A = 1.32$ ตารางกิโลเมตร $L = 1.29$ กิโลเมตร $H = 200$ เมตร $C = 0.1$<br>$t_c = 0.17$ ชั่วโมง $I = 130$ มิลลิเมตร อัตราการไหลสูงสุด $= 4.77 \text{ m}^3/\text{s}$<br>Return period = 5 ปี<br>ขุดลอกลำน้ำตลอดช่วงดังกล่าว เปลี่ยนเป็นท่อลอดเหลี่ยมขนาดกว้าง 1.50 เมตร<br>สูง 1.20 เมตร จำนวน 2 ช่อง<br>และวางมาตรการขุดลอกตามระยะเวลาที่เหมาะสมของพื้นที่ ความลาดชันท้องน้ำ<br>0.01 |
