ข้อมูลสภาพปัญหาและแนวทางการแก้ไขปัญหาเบื้องต้น  
ของตำแหน่งการกีดขวางทางน้ำ จังหวัดเชียงราย

รหัสตำแหน่งกีดขวางทางน้ำ: CR0602016001

ชื่อลำน้ำ เหมืองกลาง

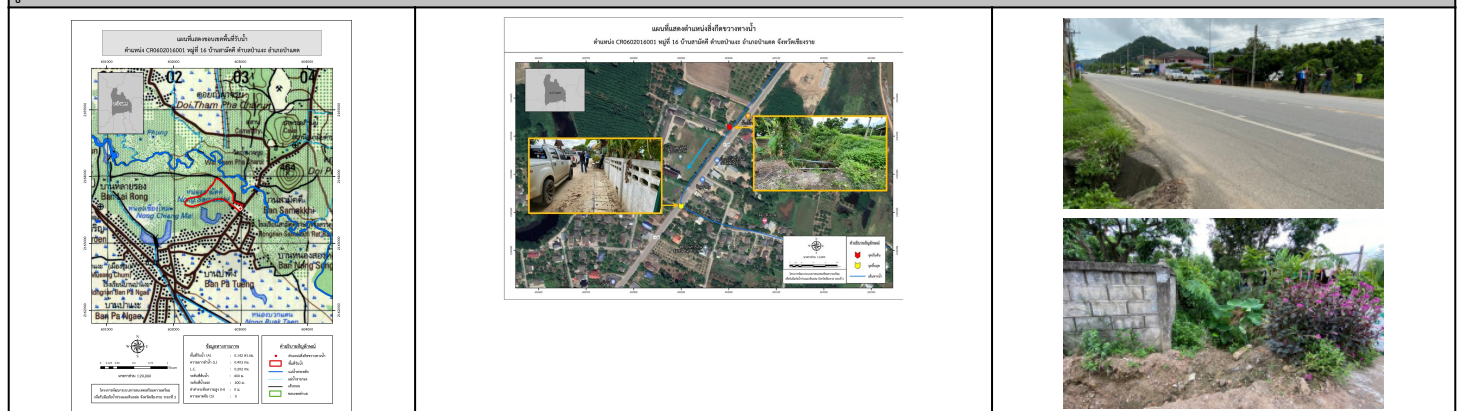
รูปภาพประกอบ

ลักษณะความเสียหาย น้ำท่วม ระดับ ปานกลาง

> โดยมนุษย์ จาก ระบบสาธารณสุข: ถนนขวางทางน้ำ ท่อลอดถนนที่ตัดลำน้ำมีขนาดเล็กเกินไประบายน้ำหลากไม่ทัน

| สภาพปัญหาการกีดขวางทางน้ำ | แนวทางและวิธีการแก้ไขปัญหาเบื้องต้น |
|---|---|
| เป็นลำเหมืองระบายน้ำออกจากชุมชนมีการวางท่อลอดขนาดเส้นผ่านศูนย์กลาง 1.00 เมตร ลอดใต้ถนนทางหลวงไม่ได้ระดับทำให้เกิดน้ำท่วมขังเมื่อเกิดฝนตกหนัก | ข้อมูลพื้นที่รับน้ำของตำแหน่งที่เกิดปัญหา<br>$A = 0.14$ ตารางกิโลเมตร $L = 0.4$ กิโลเมตร $H = -$ เมตร $C = 0.1$<br>$t_c = 20.75$ ชั่วโมง $I = 100$ มิลลิเมตร อัตราการไหลสูงสุด $= 0.4 \text{ m}^3/\text{s}$<br>Return period = 5 ปี<br>แก้ไขระดับท่อใหม่ และวางท่อลอดถนนขนาดเส้นผ่านศูนย์กลาง 1.20 เมตร<br>แต่แนวลำน้ำเดิม ความลาดชันท้องน้ำ 0.002 |
