ข้อมูลสภาพปัญหาและแนวทางการแก้ไขปัญหาเบื้องต้น  
ของตำแหน่งการกีดขวางทางน้ำ จังหวัดเชียงราย

รหัสตำแหน่งกีดขวางที่: CR0606001004

ชื่อลำน้ำ ลำห้วย

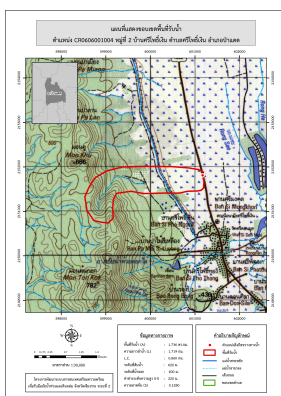
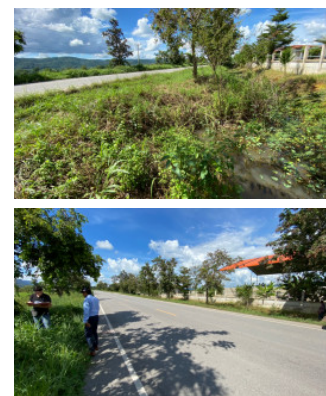
รูปภาพประกอบ

ลักษณะความเสียหาย น้ำท่วม ระดับ ปานกลาง

> โดยมนุษย์ จาก ระบบสาธารณสุข: ท่อลอดถนนที่ตัดลำน้ำมีขนาดเล็กเกินไประบายน้ำหลากไม่ทัน

| สภาพปัญหาการกีดขวางทางน้ำ | แนวทางและวิธีการแก้ไขปัญหาเบื้องต้น |
|---|---|
| เป็นลำน้ำรับน้ำจากภูเขา<br>และพื้นที่เกษตรช่วงที่เกิดปัญหามีการวางท่อลอดกลมขนาดเส้นผ่านศูนย์กลาง<br>0.80 เมตร จำนวน 1 ช่อง<br>เมื่อน้ำหลากทำให้ระบายน้ำไม่ทันเอ่อล้นตลิ่งบริเวณดังกล่าว | ข้อมูลพื้นที่รับน้ำของตำแหน่งที่เกิดปัญหา<br>A = 1.74 ตารางกิโลเมตร L0 = 1.72 กิโลเมตร H = 220 เมตร C = 0.1<br>tc = 0.22 ชั่วโมง l = 120 มิลลิเมตร อัตราการไหลสูงสุด = 5.79 m <sup>3</sup> /s<br>Return period = 5 ปี<br>ขุดลอกลำน้ำตลอดช่วงดังกล่าว เปลี่ยนเป็นท่อลอดเหลี่ยมขนาดกว้าง 1.50 เมตร<br>สูง 1.50 เมตร จำนวน 2 ช่อง<br>และวางมาตรการขุดลอกตามระยะเวลาที่เหมาะสมของพื้นที่ ความลาดชันท้องน้ำ<br>0.01 |
