ข้อมูลสภาพปัญหาและแนวทางการแก้ไขปัญหาเบื้องต้น  
ของตำแหน่งการกีดขวางทางน้ำ จังหวัดเชียงราย

รหัสตำแหน่งกีดขวางทางน้ำ: CR1106015001

ชื่อลำน้ำ คลองชลประทานดอย  
หมู่บ้าน หมู่ที่ 15 ป่าช้างพัฒนา

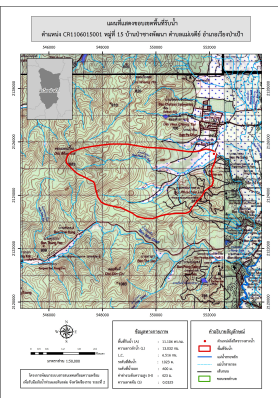
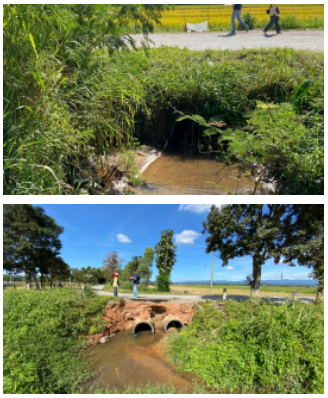
| รูปภาพประกอบ | |

ลักษณะความเสียหาย น้ำท่วม ระดับ ปานกลาง

- > โดยธรรมชาติ ดลิ่งพังการกัดเซาะ การทับถมของตะกอน (ลำน้ำตื้นเขิน) วัชพืช (หญ้า )
- > โดยมนุษย์ จาก ระบบสาธารณสุข: ท่อดลอดถนนที่ตัดลำน้ำมีขนาดเล็กเกินไประบายน้ำหลากไม่ทัน

| สภาพปัญหาการกีดขวางทางน้ำ | แนวทางและวิธีการแก้ไขปัญหาเบื้องต้น |
|---|---|
| เป็นคลองชลประทานจากอ่างเก็บน้ำดอย และรับน้ำจากพื้นที่เกษตร มีการวางท่อดลอดใต้ถนนขนาดเส้นผ่านศูนย์กลาง 1.00 เมตร จำนวน 2 ช่อง ไม่ได้ระดับ ทำให้เกิดการกัดเซาะ และตะกอนเป็นจำนวนมากอุดตันท่อบริเวณดังกล่าว | ข้อมูลพื้นที่รับน้ำของตำแหน่งที่เกิดปัญหา<br>A = 11.11 ตารางกิโลเมตร L0 = 13.03 กิโลเมตร H = 423 เมตร C = 0.1<br>tc = 1.8 ชั่วโมง l = 40 มิลลิเมตร อัตราการไหลสูงสุด = 12.35 m <sup>3</sup> /s<br>Return period = 10 ปี<br>ขุดลอกลำน้ำตลอดช่วงดังกล่าว เปลี่ยนเป็นท่อดลอดเหลี่ยมขนาดกว้าง 1.50 เมตร สูง 1.50 เมตร จำนวน 2 ช่อง<br>และวางมาตรการขุดลอกตามระยะเวลาที่เหมาะสมของพื้นที่ ความลาดชันท้องน้ำ 0.005 |
