ข้อมูลสภาพปัญหาและแนวทางการแก้ไขปัญหาเบื้องต้น  
ของตำแหน่งการกีดขวางทางน้ำ จังหวัดเชียงราย

รหัสตำแหน่งกีดขวางที่: CR1102006001

ชื่อลำน้ำ ห้วยบง เป็นสาขาของแม่น้ำ แม่น้ำลาว/แม่น้ำกก/แม่น้ำโขง ประเภทลำน้ำ ลำห้วย  
หมู่บ้าน หมู่ที่ 6 กู่ ตำบล เวียง อำเภอ เวียงป่าเป้า จังหวัด เชียงราย

วันที่สำรวจ: 21 พฤษภาคม 2563

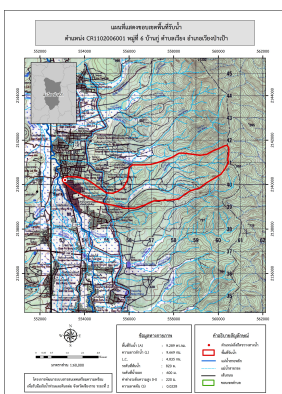
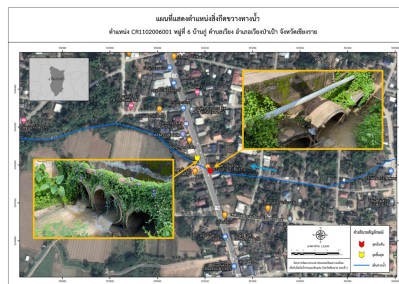
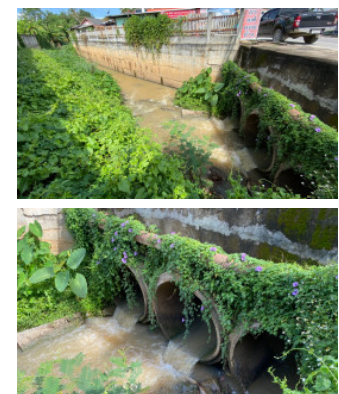
รูปภาพประกอบ

ลักษณะความเสียหาย น้ำท่วม ระดับ ปานกลาง

- > โดยธรรมชาติ การทับถมของตะกอน (ลำน้ำตื้นเขิน) ลำน้ำแคบเคียวมาก วัชพืช (หญ้า )
- > โดยมนุษย์ จาก ระบบสาธารณสุข: ถนนขวางทางน้ำ ท่อลอดถนนที่ตัดลำน้ำมีขนาดเล็กเกินไประบายน้ำหลากไม่ทัน

| สภาพปัญหาการกีดขวางทางน้ำ | แนวทางและวิธีการแก้ไขปัญหาเบื้องต้น |
|---|---|
| ลำห้วยรับน้ำจากภูเขา และชุมชน<br>บริเวณดังกล่าวเป็นท่อลอดกลมขนาดเส้นผ่านศูนย์กลาง 1.20 เมตร จำนวน 3<br>ช่อง และยังหักเลี้ยวตามถนนโหลได้ถนนไปยังอีกฝั่งระยะทางประมาณ 50 เมตร<br>จึงทำให้การไหลไม่สะดวกประกอบกับในช่วงน้ำหลากมักมีสิ่งปลูกมาติดบริเวณปาก<br>ท่อจึงทำให้เกิดน้ำท่วมบริเวณด้านเหนือ | ข้อมูลพื้นที่รับน้ำของตำแหน่งที่เกิดปัญหา<br>$A = 9.29$ ตารางกิโลเมตร $L0 = 9.67$ กิโลเมตร $H = 220$ เมตร $C = 0.15$<br>$tc = 1.64$ ชั่วโมง $I = 45$ มิลลิเมตร อัตราการไหลสูงสุด = $17.43 \text{ m}^3/\text{s}$<br>Return period = 10 ปี<br>ขุดลอกลำน้ำตลอดช่วงดังกล่าว เปลี่ยนเป็นท่อลอดเหลี่ยมขนาดกว้าง 2.50 เมตร<br>สูง 2.00 เมตร จำนวน 2 ช่อง<br>และวางมาตรการขุดลอกตามระยะเวลาที่เหมาะสมของพื้นที่ ความลาดชันท้องน้ำ<br>0.01 |
