ข้อมูลสภาพปัญหาและแนวทางการแก้ไขปัญหาเบื้องต้น  
ของตำแหน่งการกีดขวางทางน้ำ จังหวัดเชียงราย

รหัสตำแหน่งกีดขวางที่: CR0102005001

ชื่อลำน้ำ เหมืองคุ้มหลวง  
หมู่บ้าน หมู่ที่ 5 บ้านป่ายาง

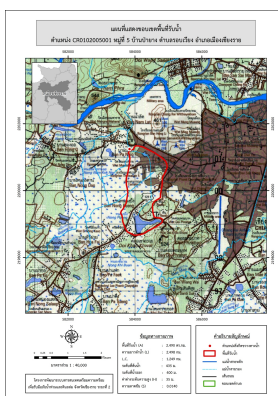
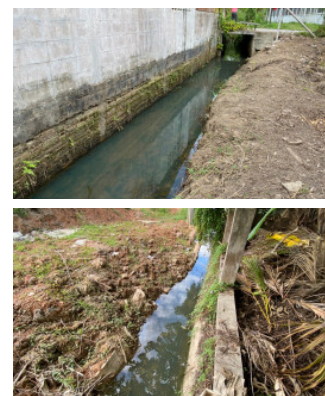
รูปภาพประกอบ

- > โดยธรรมชาติ การทับถมของตะกอน (ลำน้ำตื้นเขิน) วัชพืช (หญ้า )
- > โดยมนุษย์ จาก สิ่งปลูกสร้างเป็นของส่วนบุคคล หรือส่วนบุคคล : เป็นส่วนอาคาร หลัง รั้ว หลัง อื่นๆ

ระบบसारณูปโภค: ท่อดลอดถนนที่ตัดลำน้ำมีขนาดเล็กเกินไประบายน้ำหลากไม่ทัน วางท่อตามแนวลำน้ำทดแทนลำน้ำเดิม

ระดับการกีดขวาง มาก คิดเป็น มากกว่า 70%

| สภาพปัญหาการกีดขวางทางน้ำ | แนวทางและวิธีการแก้ไขปัญหายเบื้องต้น |
|---|---|
| เป็นเหมืองส่งน้ำแยกจากน้ำแม่กรณ์ไหลลงหนองบึง<br>และไหลต่อมายังลำเหมืองดังกล่าวซึ่งใช้ระบายน้ำออกจากชุมชนในช่วงฝนตกหนัก<br>บางช่วงถูกรูกักน้ำที่ กั้นพื้นที่ลำน้ำ บางช่วงมีลักษณะแคบเป็นคอขวด<br>และมีวัชพืชขึ้นปกคลุมอย่างหนาแน่น มีการคาดคอนกรีต<br>และวางคอนกรีตรูปตัวยูขนาดกว้าง 3.00 เมตร ลึก 2.00 เมตร เป็นช่วงๆ<br>ช่วงปลายก่อนไหลลงแม่น้ำกกยังคงสภาพที่ดี กว้างกว่าช่วงที่ไหลผ่านชุมชนชัดเจน | ข้อมูลพื้นที่รับน้ำของตำแหน่งที่เกิดปัญหา<br>$A = 2.49$ ตารางกิโลเมตร $L0 = 2.5$ กิโลเมตร $H = 35$ เมตร $C = 0.2$<br>$tc = 19.28$ ชั่วโมง $I = 40$ มิลลิเมตร อัตราการไหลสูงสุด $= 5.54 \text{ m}^3/\text{s}$<br>Return period = 5 ปี<br>ขุดลอกลำน้ำตลอดช่วงดังกล่าวช่วงที่ไหลผ่านชุมชนควรก่อสร้างเป็นรางระบายน้ำ<br>คอนกรีตรูปตัวยูขนาด กว้าง 2.00 เมตร ลึก 1.50 เมตร โดยมีรายละเอียดตามแบบ<br>และวางมาตรการขุดลอกตามระยะเวลาที่เหมาะสมของพื้นที่ |
