ข้อมูลสภาพปัญหาและแนวทางการแก้ไขปัญหาเบื้องต้น  
ของตำแหน่งการกีดขวางทางน้ำ จังหวัดเชียงราย

รหัสตำแหน่งกีดขวางที่: CR1201019001

ชื่อลำน้ำ แม่น้ำตัก เป็นสาขาของแม่น้ำ แม่น้ำอิง/แม่น้ำโขง ประเภทลำน้ำ แม่น้ำสาขา  
หมู่บ้าน หมู่ที่ 19 นาเจริญใหม่ ตำบล แม่เปา อำเภอ พญาเม็งราย จังหวัด เชียงราย

วันที่สำรวจ: 23 พฤษภาคม 2563

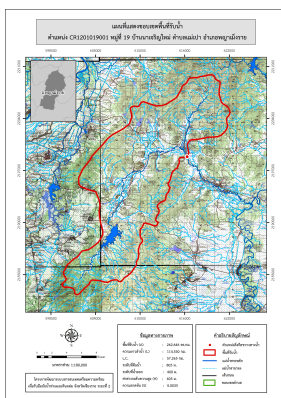
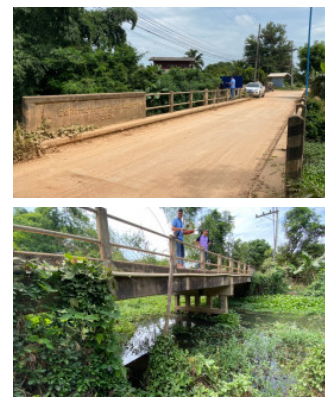
รูปภาพประกอบ

- > โดยธรรมชาติ การทับถมของตะกอน (ลำน้ำตื้นเขิน) ลำน้ำแคบเคียวมาก วัชพืช (หญ้า/กิ่งไม้)
- > โดยมนุษย์ จาก การถมดิน สิ่งปฏิกูล

ระดับการกีดขวาง น้อย คิดเป็น 1-30% หน่วยงานการดำเนินการแก้ไข -

| สภาพปัญหาการกีดขวางทางน้ำ | แนวทางและวิธีการแก้ไขปัญหาเบื้องต้น |
|---|---|
| เป็นสะพานข้ามน้ำแม่น้ำตักตัวสะพานมีขนาดหน้าตัดที่เหมาะสมแล้ว แต่เนื่องจากบริเวณดังกล่าวมีตะกอนลำน้ำมาก มีต้นไม้วัชพืชขึ้นปกคลุมหนาแน่นบริเวณริมตลิ่ง ยังมีเศษกิ่งไม้ และวัชพืชไหลมาติดตอม่อสะพาน ทำให้เมื่อเกิดน้ำหลากไม่สามารถระบายน้ำได้ทันเกิดน้ำเอ่อล้นตลิ่งด้านเหนือน้ำเข้าท่วมพื้นที่ชุมชน | ข้อมูลพื้นที่รับน้ำของตำแหน่งที่เกิดปัญหา<br>$A = 262.65$ ตารางกิโลเมตร อัตราการไหลสูงสุด = $161.36 \text{ m}^3/\text{s}$<br>Return period = 50 ปี<br>ขุดลอกลำน้ำตลอดช่วงดังกล่าว<br>วางแผนการขุดลอกตามระยะเวลาที่เหมาะสมของพื้นที่และน้ำก้างไม้และสิ่งปฏิกูลออกก่อนถึงฤดูน้ำหลาก |
