ข้อมูลสภาพปัญหาและแนวทางการแก้ไขปัญหาเบื้องต้น  
ของตำแหน่งการกีดขวางทางน้ำ จังหวัดเชียงราย

รหัสตำแหน่งกีดขวางที่: CR1203001003

ชื่อลำน้ำ ห้วยเตือ เป็นสาขาของแม่น้ำ ห้วยบง/ร่องส่วน/แม่น้ำอิง  
หมู่บ้าน หมู่ที่ 1 ห้วยเตือ ตำบล ไม่ยา อำเภอ พญาเม็งราย จังหวัด เชียงราย

วันที่สำรวจ: 23 พฤษภาคม 2563

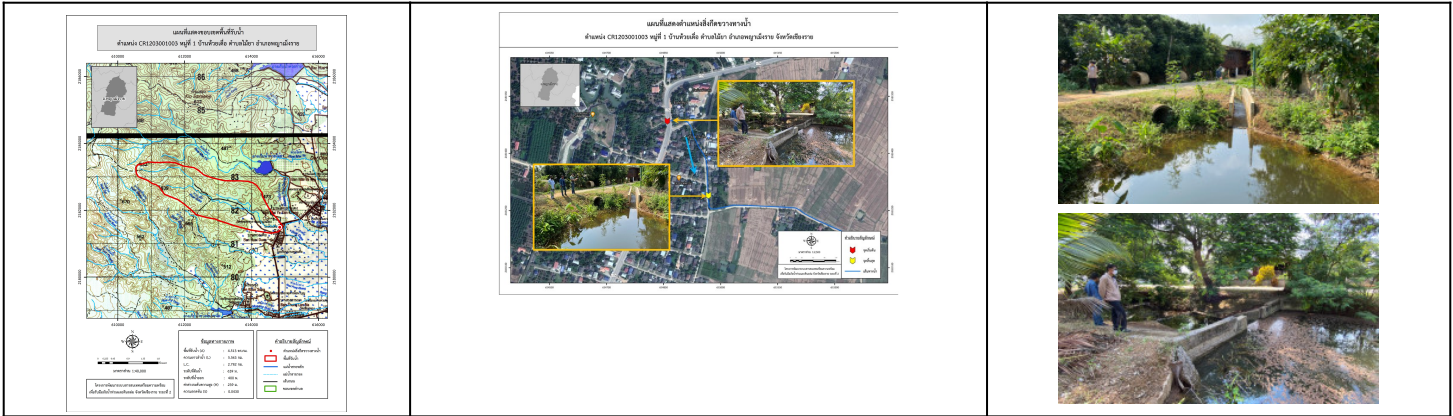
รูปภาพประกอบ

ลักษณะความเสียหาย น้ำท่วม ระดับ ปานกลาง

ระดับการกีดขวาง มาก คิดเป็น มากกว่า 70%

| สภาพปัญหาการกีดขวางทางน้ำ | แนวทางและวิธีการแก้ไขปัญหามูลเบื้องต้น |
|---|---|
| เป็นลำห้วยที่รับน้ำจากภูเขา<br>และพื้นที่เกษตรบริเวณนี้จะมีท่อลอดเหลี่ยมขนาดกว้าง 1.20 เมตร ลึก 1.20<br>เมตร จำนวน 2 ช่อง ต่อด้วยฝายน้ำล้น และท่อลอดเหลี่ยมขนาดเท่ากับจุดเริ่มต้น<br>ต่อจากนั้นจะแยกเป็น 2 เส้นทาง 1. เป็นรางระบายน้ำรูปตัวยูขนาดกว้าง 0.80<br>เมตร ลึก 1.00 เมตร 2. เป็นท่อกลมขนาดเส้นผ่านศูนย์กลาง 1.00 เมตร ทั้ง 2<br>เส้นจะไหลไปลงห้วยบง และไหลต่อไปยังร่องส่วน และแม่น้ำอิง | ข้อมูลพื้นที่รับน้ำของตำแหน่งที่เกิดปัญหา<br>$A = 4.51$ ตารางกิโลเมตร $L0 = 5.56$ กิโลเมตร $H = 239$ เมตร $C = 0.1$<br>$tc = 0.84$ ชั่วโมง $I = 65$ มิลลิเมตร อัตราการไหลสูงสุด $= 8.16 \text{ m}^3/\text{s}$<br>Return period = 10 ปี<br>1.<br>เชื่อมต่อรางระบายน้ำคอนกรีตเสริมเหล็กรูปตัวยูตลอดช่วงที่ผ่านชุมชนจนถึงทางน้ำ<br>ธรรมชาติ หลังจากนั้นขุดลอกลำน้ำตลอดช่วงจนบรรจบห้วยบง 2.<br>ก่อสร้างรางระบายน้ำคอนกรีตเสริมเหล็กรูปตัวยูทดแทนท่อลอดกลมตลอดช่วงที่ผ่าน<br>ชุมชนจนถึงทางน้ำธรรมชาติ<br>หลังจากนั้นขุดลอกลำน้ำตลอดช่วงจนบรรจบห้วยบง |
