ข้อมูลสภาพปัญหาและแนวทางการแก้ไขปัญหาเบื้องต้น  
ของตำแหน่งการกีดขวางทางน้ำ จังหวัดเชียงราย

รหัสตำแหน่งกีดขวางที่: CR1203002001

ชื่อลำน้ำ เหมืองเสียน้ำ  
หมู่บ้าน หมู่ที่ 2 ไมยา

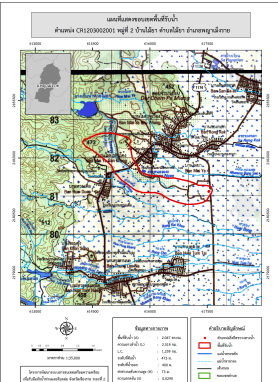
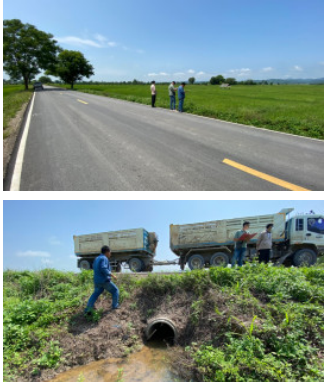
รูปภาพประกอบ

- > โดยธรรมชาติ การทับถมของตะกอน (ลำน้ำตื้นเขิน) ลำน้ำขาดหาย วัชพืช (หญ้า)
- > โดยมนุษย์ จาก ระบบสาธารณสุข: ท่อลอดถนนที่ตัดลำน้ำมีขนาดเล็กเกินไประบายน้ำหลากไม่ทัน

ระดับการกีดขวาง มาก คิดเป็น มากกว่า 70%

| สภาพปัญหาการกีดขวางทางน้ำ | แนวทางและวิธีการแก้ไขปัญหาเบื้องต้น |
|---|---|
| เป็นเหมืองเสียน้ำรับน้ำจากพื้นที่เกษตร บริเวณนี้มีท่อลอดขนาด 0.60 เมตร<br>จำนวน 1 ช่อง ด้านท้ายน้ำจะไหลเข้าทุ่งนาไม่มีลำน้ำหลังจากนั้นจะไหลลง<br>ห้วยเตื่อ ห้วยบง ร่องสวน และแม่น้ำอิงตามลำดับ<br>เมื่อเกิดฝนตกหนักไม่สามารถระบายน้ำได้ทันทำให้เกิดน้ำท่วมพื้นที่เกษตรด้านเหนือ<br>น้ำ | ข้อมูลพื้นที่รับน้ำของตำแหน่งที่เกิดปัญหา<br>A = 2.05 ตารางกิโลเมตร L0 = 2.52 กิโลเมตร H = 73 เมตร C = 0.1<br>tc = 0.53 ชั่วโมง l = 90 มิลลิเมตร อัตราการไหลสูงสุด = 5.12 m <sup>3</sup> /s<br>Return period = 10 ปี<br>ขุดลอกลำน้ำตลอดช่วง และเปลี่ยนท่อลอดถนนเป็นขนาดเส้นผ่านศูนย์กลาง 1.00<br>เมตร จำนวน 2 ช่อง และวางมาตรการขุดลอกตามระยะเวลาที่เหมาะสมของพื้นที่<br>ความลาดชันท้องน้ำ 0.005 |
