ข้อมูลสภาพปัญหาและแนวทางการแก้ไขปัญหาเบื้องต้น  
ของตำแหน่งการกีดขวางทางน้ำ จังหวัดเชียงราย

รหัสตำแหน่งกีดขวางที่: CR1203012002

ชื่อลำน้ำ ลำห้วย เป็นสาขาของแม่น้ำ ร่องน้ำใส/ห้วยเคียง/แม่น้ำอิง ประเภทลำน้ำ ลำห้วย วันที่สำรวจ: 23 พฤษภาคม 2563  
หมู่บ้าน หมู่ที่ 12 ห้วยก้างตลาด ตำบล ไผ่ยา อำเภอ พญาเม็งราย จังหวัด เชียงราย

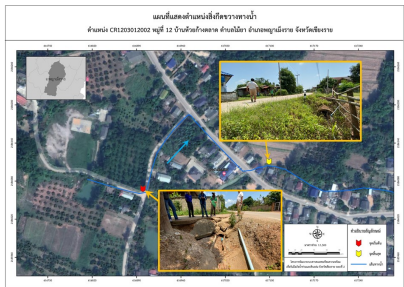
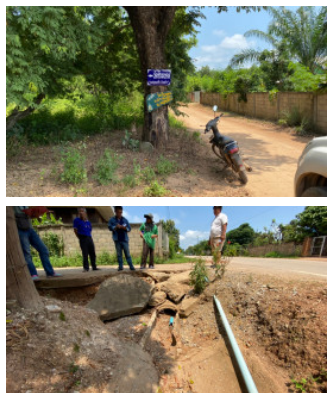
รูปภาพประกอบ

- > โดยธรรมชาติ การทับถมของตะกอน (ลำน้ำตื้นเขิน) ลำน้ำขาดหาย ลำน้ำแคบเคียวมาก
- > โดยมนุษย์ จาก ระบบสาธารณสุขโลก: ถนนขวางทางน้ำ ท่อลอดถนนที่ตัดลำน้ำมีขนาดเล็กเกินไประบายน้ำหลากไม่ทัน

| สภาพปัญหาการกีดขวางทางน้ำ | แนวทางและวิธีการแก้ไขปัญหายเบื้องต้น |
|---|---|
| เป็นลำห้วยที่ไหลลงมาจากภูเขาไม่มีทางน้ำทำให้น้ำไหลตามถนนมาบรรจบกับรางระบายน้ำข้างทางบริเวณที่ไหลมาบรรจบเกิดการกีดขวางถนนได้รับความเสียหายก่อนไหลเลาะขนาดกัยถนนและไหลข้ามถนนโดยมีท่อลอดขนาด 1.00 เมตรจำนวน 1 ช่อง และไหลลงในทุ่งนา | ข้อมูลพื้นที่รับน้ำของตำแหน่งที่เกิดปัญหา<br>$A = 1$ ตารางกิโลเมตร $L0 = 1$ กิโลเมตร $H = 100$ เมตร $C = 0.1$<br>$tc = 0.16$ ชั่วโมง $I = 100$ มิลลิเมตร อัตราการไหลสูงสุด $= 2.78 \text{ m}^3/\text{s}$<br>Return period = 10 ปี<br>ก่อสร้างรางระบายน้ำตั้งแต่ทางขึ้นวัดชัยมงคลจนบรรจบกับทางระบายน้ำข้างทางหลังจากนั้นใช้เป็นรางระบายน้ำคอนกรีตรูปตัวยู ขนาดกว้าง 0.80 เมตร ลึก 1.00 เมตร |
