ข้อมูลสภาพปัญหาและแนวทางการแก้ไขปัญหาเบื้องต้น  
ของตำแหน่งการกีดขวางทางน้ำ จังหวัดเชียงราย

รหัสตำแหน่งกีดขวางที่: CR1205007001

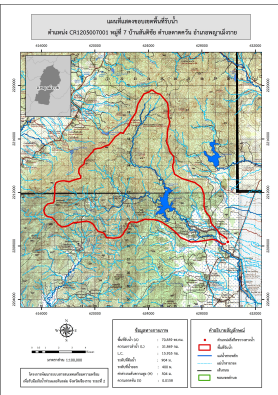
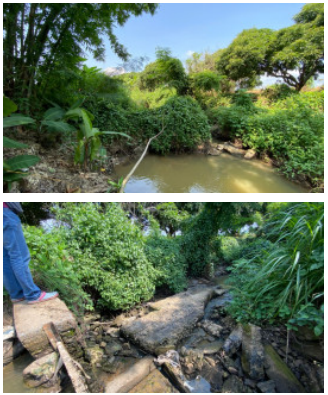
| รูปภาพประกอบ | |

| พิกัดเริ่มปัญหา | | | | | พิกัดสิ้นสุดปัญหา | | | | | | | | | | | | |
|---|--|---|--|---|---|--|---|---|---|--|---|---|---|---|---|---|---|
| - อื่นๆ | | | | | ฝายน้ำล้นชำรุด | | | | | | | | | | | | |

ลักษณะความเสียหาย น้ำท่วม ระดับ ปานกลาง

> โดยธรรมชาติ การทับถมของตะกอน (ลำน้ำตื้นเขิน) วัชพืช (หญ้า/กิ่งไม้)

> โดยมนุษย์ จาก สิ่งปฏิกูล อื่นๆ (ฝายน้ำล้นชำรุด)

ระดับการกีดขวาง ปานกลาง คิดเป็น 30-70%

| สภาพปัญหาการกีดขวางทางน้ำ | แนวทางและวิธีการแก้ไขปัญหาเบื้องต้น |
|---|---|
| มีฝายน้ำล้นชำรุดถูกกัดเซาะมีเศษคอนกรีตหักกีดขวางทางน้ำ<br>เมื่อเกิดน้ำหลากทำให้มีเศษกิ่งไม้<br>และสิ่งปฏิกูลมาติดทำให้เกิดน้ำเอ่อล้นตลิ่งเข้าท่วมพื้นที่เกษตร | ข้อมูลพื้นที่รับน้ำของตำแหน่งที่เกิดปัญหา<br>A = 6.65 ตารางกิโลเมตร L0 = 6.05 กิโลเมตร H = 100 เมตร C = 0.1<br>tc = 1.29 ชั่วโมง l = 45 มิลลิเมตร อัตราการไหลสูงสุด = 8.32 m <sup>3</sup> /s<br>Return period = 10 ปี<br>ก่อสร้างฝายใหม่ทดแทนฝายเดิมโดยสามารถรองรับปริมาณน้ำหลากได้ |
