ข้อมูลสภาพปัญหาและแนวทางการแก้ไขปัญหาเบื้องต้น  
ของตำแหน่งการกีดขวางทางน้ำ จังหวัดเชียงราย

รหัสตำแหน่งกีดขวางที่: CR1204010001

ชื่อลำน้ำ แม่น้ำตาก เป็นสาขาของแม่น้ำ แม่น้ำอิง/แม่น้ำโขง ประเภทลำน้ำ แม่น้ำสาขา  
หมู่บ้าน หมู่ที่ 10 เมืองราย ตำบล เมืองราย อำเภอ พญาเม็งราย จังหวัด เชียงราย

วันที่สำรวจ: 23 พฤษภาคม 2563

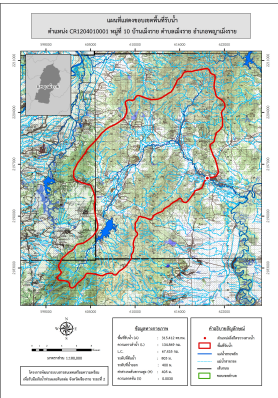
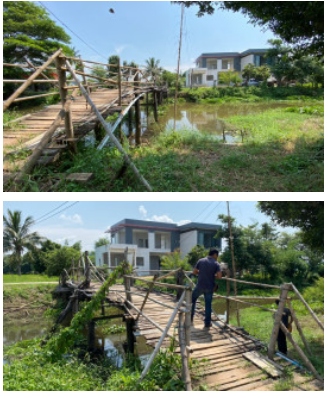
| รูปภาพประกอบ | |

- > โดยธรรมชาติ การทับถมของตะกอน (ลำน้ำตื้นเขิน) วัชพืช (ผักตบชวา/กิ่งไม้ )
- > โดยมนุษย์ จาก ระบบสาธารณสุขโรค: สะพานมีหน้าตัดแคบเกินไป หรือมีต่อมอมากเกินไปในช่วงฤดูน้ำหลากระบายไม่ทัน

| สภาพปัญหาการกีดขวางทางน้ำ | แนวทางและวิธีการแก้ไขปัญหาเบื้องต้น |
|---|---|
| มีสะพานไม้สร้างกีดขวางทางน้ำซึ่งมีต่อมอทำให้เศษกิ่งไม้ และวัชพืชไหลมาติดต่อมอสะพาน<br>ทำให้เมื่อเกิดน้ำหลากไม่สามารถระบายน้ำได้ทันเกิดน้ำเอ่อล้นตลิ่งด้านเหนือน้ำเข้าท่วมพื้นที่ชุมชน | ข้อมูลพื้นที่รับน้ำของตำแหน่งที่เกิดปัญหา<br>$A = 315.41$ ตารางกิโลเมตร อัตราการไหลสูงสุด = $177.16 \text{ m}^3/\text{s}$<br>Return period = 50 ปี<br>เจรจาให้หรือถอนสะพานดังกล่าว |
