ข้อมูลสภาพปัญหาและแนวทางการแก้ไขปัญหาเบื้องต้น  
ของตำแหน่งการกีดขวางทางน้ำ จังหวัดเชียงราย

รหัสตำแหน่งกีดขวางที่: CR0410012001

ชื่อลำน้ำ น้ำหาว เป็นสาขาของแม่น้ำ แม่น้ำลาว/แม่น้ำอิง/แม่น้ำโขง  
หมู่บ้าน หมู่ที่ 12 หัวดง ตำบล หาว อำเภอ เทิง

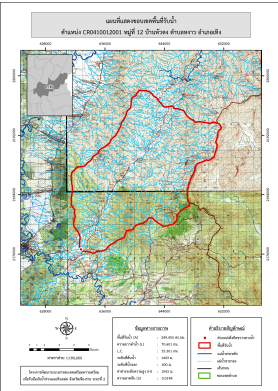
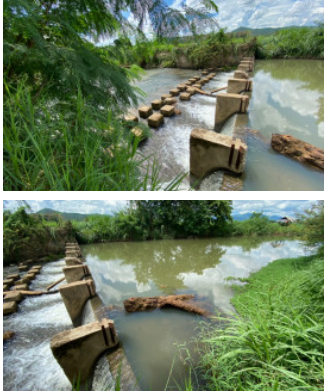
| รูปภาพประกอบ | |

| พิกัดเริ่มปัญหา | | | | | พิกัดสิ้นสุดปัญหา | | | | | | | | | | | | |
|---|--|---|--|---|---|--|---|---|---|--|---|---|---|---|---|---|---|
| - อื่นๆ | | | | | ฝายน้ำล้น (เทศบาล) กว้าง 20 เมตร | | | | | | | | | | | | |

ลักษณะความเสียหาย น้ำท่วม ระดับ ปานกลาง

> โดยธรรมชาติ การทับถมของตะกอน (ลำน้ำตื้นเขิน) วัชพืช (หญ้า/กิ่งไม้)

> โดยมนุษย์ จาก อื่นๆ (ฝาย มข. (เทศบาล))

| สภาพปัญหาการกีดขวางทางน้ำ | แนวทางและวิธีการแก้ไขปัญหาเบื้องต้น |
|---|---|
| เป็นฝายของกรมชลประทานกั้นลำน้ำหาวสภาพปัจจุบันมีตะกอนบริเวณหน้าฝายมาก มีวัชพืชขึ้นหนาแน่น<br>ในช่วงฤดูน้ำหลากมักมีเศษกิ่งไม้และสิ่งปฏิกูลมาติดทำให้ระบายน้ำได้ไม่เต็มศักยภาพพบว่ามีปริมาณน้ำหลากมากเกิดน้ำล้นตลิ่งด้านเหนือน้ำพื้นที่เกษตรได้รับความเสียหาย | ข้อมูลพื้นที่รับน้ำของตำแหน่งที่เกิดปัญหา<br>$A = 249.46$ ตารางกิโลเมตร อัตราการไหลสูงสุด = $157.17 \text{ m}^3/\text{s}$<br>Return period = 50 ปี<br>ขุดลอกลำน้ำตลอดช่วงดังกล่าว กำจัดวัชพืช และต้นไม้ที่กีดขวางทางน้ำและนำกิ่งไม้และสิ่งปฏิกูลออกก่อนถึงฤดูน้ำหลาก |
