ข้อมูลสภาพปัญหาและแนวทางการแก้ไขปัญหาเบื้องต้น  
ของตำแหน่งการกีดขวางทางน้ำ จังหวัดเชียงราย

รหัสตำแหน่งกีดขวางที่: CR0405011001

ชื่อลำน้ำ ห้วยข้าวหลาม  
หมู่บ้าน หมู่ที่ 11 ก้อใต้

วันที่สำรวจ: 24 พฤษภาคม 2563

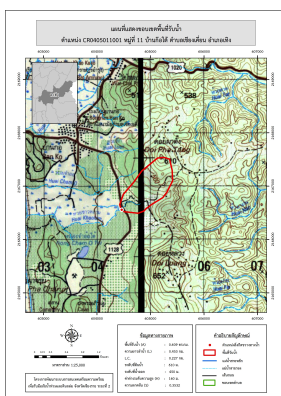
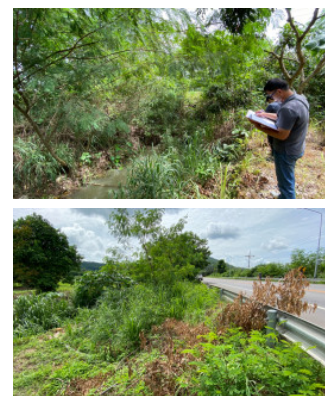
รูปภาพประกอบ

- > โดยธรรมชาติ การทับถมของตะกอน (ลำน้ำตื้นเขิน) วัชพืช (หญ้า/กิ่งไม้ )
- > โดยมนุษย์ จาก ระบบสาธารณสุข: ท่อลอดถนนที่ตัดลำน้ำมีขนาดเล็กเกินไประบายน้ำหลากไม่ทัน

| สภาพปัญหาการกีดขวางทางน้ำ | แนวทางและวิธีการแก้ไขปัญหาเบื้องต้น |
|---|---|
| เป็นลำห้วยที่รับน้ำจากภูเขา และพื้นที่เกษตร<br>มีท่อลอดถนนขนาดเส้นผ่านศูนย์กลาง 1.00 เมตร จำนวน 2 ช่อง<br>มีวัชพืชขึ้นเต็มพื้นที่ลำน้ำ<br>เมื่อเกิดน้ำหลากจะพัดพาเศษไม้และสิ่งปฏิกูลมาติดบริเวณปากท่อทำให้น้ำระบายไม่ทันเอ่อล้นตลิ่งเข้าท่วมพื้นที่เกษตรด้านเหนือ | ข้อมูลพื้นที่รับน้ำของตำแหน่งที่เกิดปัญหา<br>$A = 0.61$ ตารางกิโลเมตร $L = 0.45$ กิโลเมตร $H = 160$ เมตร $C = 0.1$<br>$t_c = 0.05$ ชั่วโมง $I = 130$ มิลลิเมตร อัตราการไหลสูงสุด $= 2.2 \text{ m}^3/\text{s}$<br>Return period = 5 ปี<br>ขุดลอกลำน้ำตลอดช่วงดังกล่าว เปลี่ยนเป็นท่อลอดเหลี่ยมขนาดกว้าง 1.20 เมตร สูง 1.20 เมตร จำนวน 2 ช่อง<br>และวางมาตรการขุดลอกตามระยะเวลาที่เหมาะสมของพื้นที่ ความลาดชันท้องน้ำ 0.005 |
