ข้อมูลสภาพปัญหาและแนวทางการแก้ไขปัญหาเบื้องต้น  
ของตำแหน่งการกีดขวางทางน้ำ จังหวัดเชียงราย

รหัสตำแหน่งกีดขวางที่: CR0401021001

ชื่อลำน้ำ ลำห้วย เป็นสาขาของแม่น้ำ ร่องเปา/แม่น้ำอิง  
หมู่บ้าน หมู่ที่ 21 ห้วยไคร้เหนือ ตำบล เวียง อำเภอ เทิง  
จังหวัด เชียงราย

วันที่สำรวจ: 24 พฤษภาคม 2563

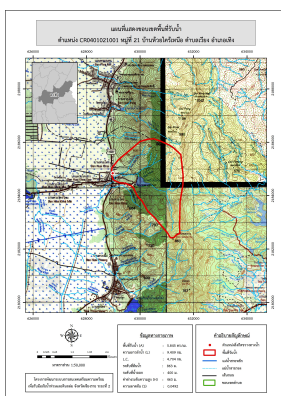
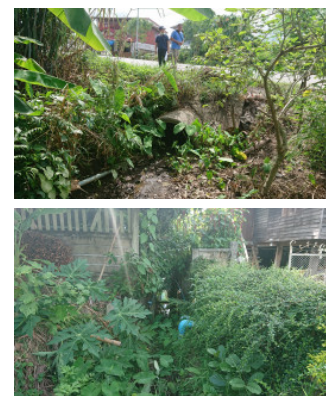
รูปภาพประกอบ

ลักษณะความเสียหาย น้ำท่วม ระดับ ปานกลาง

- > โดยธรรมชาติ การทับถมของตะกอน (ลำน้ำตื้นเขิน) วัชพืช (หญ้า/กิ่งไม้)
- > โดยมนุษย์ จาก ระบบสาธารณสุข: ท่อลอดถนนที่ตัดลำน้ำมีขนาดเล็กเกินไประบายน้ำหลากไม่ทัน

ระดับการกีดขวาง ปานกลาง คิดเป็น 30-70%

| สภาพปัญหาการกีดขวางทางน้ำ | แนวทางและวิธีการแก้ไขปัญหาเบื้องต้น |
|---|---|
| เป็นลำห้วยที่ไหลลงมาจากภูเขาเมื่อถึงน้ำขนาดเล็กรองรับน้ำก่อนไหลลงมายังจุดดังกล่าว ดังนั้นจึงคิดปริมาณน้ำ 50 % ของปริมาณน้ำสูงสุด คือ 3.65 ลบ.ม./วินาที มีท่อลอดถนนขนาดเส้นผ่านศูนย์กลาง 0.80 เมตร จำนวน 1 ช่อง มีวัชพืช และตะกอนมากอุดตันภายในท่อ เมื่อเกิดน้ำหลากไม่สามารถระบายน้ำได้ทันทำให้เอ่อท่วมด้านเหนือลำน้ำ | ข้อมูลพื้นที่รับน้ำของตำแหน่งที่เกิดปัญหา<br>A = 5.85 ตารางกิโลเมตร L0 = 9.41 กิโลเมตร H = 463 เมตร C = 0.1<br>tc = 1.19 ชั่วโมง l = 45 มิลลิเมตร อัตราการไหลสูงสุด = 7.31 m <sup>3</sup> /s<br>Return period = 10 ปี<br>ขุดลอกลำน้ำตลอดช่วงดังกล่าว เปลี่ยนเป็นท่อลอดเหลี่ยมขนาดกว้าง 1.20 เมตร สูง 1.20 เมตร จำนวน 1 ช่อง<br>และวางมาตรการขุดลอกตามระยะเวลาที่เหมาะสมของพื้นที่ ความลาดชันท้องน้ำ 0.005 |
