ข้อมูลสภาพปัญหาและแนวทางการแก้ไขปัญหาเบื้องต้น  
ของตำแหน่งการกีดขวางทางน้ำ จังหวัดเชียงราย

รหัสตำแหน่งกีดขวางที่: CR0513022001

วันที่สำรวจ: 24 พฤษภาคม

ชื่อลำน้ำ ลำเหมือง

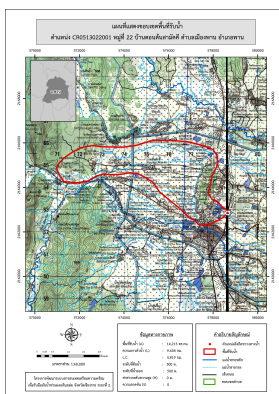
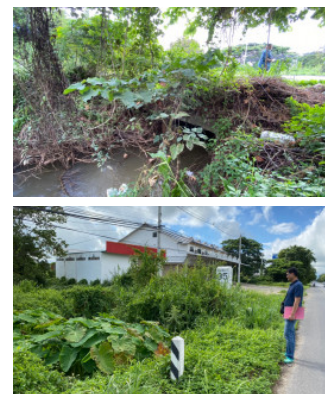
รูปภาพประกอบ

> โดยธรรมชาติ การทับถมของตะกอน (ลำน้ำตื้นเขิน) วัชพืช (หญ้า )

> โดยมนุษย์ จาก ระบบสาธารณูปโภค: ท่อดูดถนนที่ตัดลำน้ำมีขนาดเล็กเกินไประบายน้ำหลากไม่ทัน

| สภาพปัญหาการกีดขวางทางน้ำ | แนวทางและวิธีการแก้ไขปัญหาเบื้องต้น |
|---|---|
| ลำเหมืองห้วยส้านช่วงนี้มี จุดนี้เป็นท่อดูดเหลี่ยม ขนาดขนาดกว้าง 1.50 เมตร สูง 1.50 เมตร จำนวน 2 ช่อง ซึ่งมีขนาดใกล้เคียงกับขนาดที่เหมาะสม แต่ภายในรางระบายน้ำ และท่อดูดตะกอน วัชพืช และสิ่งปลูกสร้างอยู่มาก จึงทำให้น้ำไหลได้ไม่เต็มศักยภาพ อีกทั้งมีวัชพืชขึ้นหนาแน่น และตื้นเขินเมื่อเกิดน้ำหลากจึงทำให้ไม่สามารถระบายน้ำได้ทันเกิดน้ำท่วมในชุมชนบริเวณนั้น | ข้อมูลพื้นที่รับน้ำของตำแหน่งที่เกิดปัญหา<br>A = 14.21 ตารางกิโลเมตร LO = 9.64 กิโลเมตร H = - เมตร C = 0.1<br>tc = 101.46 ชั่วโมง l = 45 มิลลิเมตร อัตราการไหลสูงสุด = 17.78 m <sup>3</sup> /s<br>Return period = 10 ปี<br>ขุดลอกลำน้ำตลอดช่วงดังกล่าว กำจัดวัชพืช และต้นไม้ที่กีดขวางทางน้ำ และนำกิ่งไม้และสิ่งปลูกสร้างออกก่อนถึงฤดูน้ำหลาก |
