ข้อมูลสภาพปัญหาและแนวทางการแก้ไขปัญหาเบื้องต้น  
ของตำแหน่งการกีดขวางทางน้ำ จังหวัดเชียงราย

รหัสตำแหน่งกีดขวางที่: CR0515006001

ชื่อลำน้ำ น้ำอ่าง เป็นสาขาของแม่น้ำ น้ำพุ/แม่น้ำอิง/แม่น้ำโขง  
หมู่บ้าน หมู่ที่ 6 ดงมีชัย ตำบล เวียงท้าว อำเภอ พาน จังหวัด เชียงราย

วันที่สำรวจ: 24 พฤษภาคม 2563

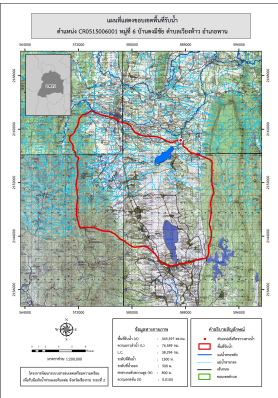
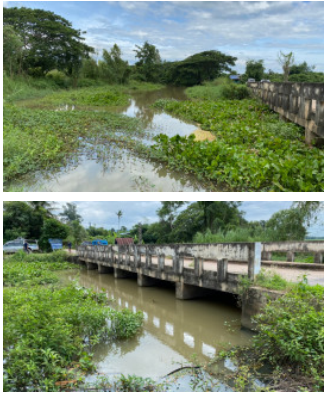
| รูปภาพประกอบ | |

- > โดยธรรมชาติ วัชพืช (ผักตบชวา/หญ้า )
- > โดยมนุษย์ จาก ระบบสาธารณสุขโลก: สะพานมีหน้าตัดแคบเกินไป หรือมีตอม่อมากเกินไปในช่วงฤดูน้ำหลากระบายไม่ทัน

| สภาพปัญหาการกีดขวางทางน้ำ | แนวทางและวิธีการแก้ไขปัญหาเบื้องต้น |
|---|---|
| เป็นสะพานข้ามน้ำอ่างเป็นช่วงหักเลี้ยวของลำน้ำ ตัวสะพานมีตอม่อถี่ และระดับท้องคานต่ำเมื่อเกิดน้ำหลากจะพัดเอาเสาเข็มไม้ วัชพืช และสิ่งปฏิกูลมาติดบริเวณตอม่อ และท้องคานทำให้ระดับน้ำด้านเหนือน้ำยกตัวสูงล้นตลิ่งเข้าท่วมพื้นที่เกษตรบริเวณดังกล่าว | ข้อมูลพื้นที่รับน้ำของตำแหน่งที่เกิดปัญหา<br>$A = 345.4$ ตารางกิโลเมตร อัตราการไหลสูงสุด = $185.57 \text{ m}^3/\text{s}$<br>Return period = 50 ปี<br>ก่อสร้างสะพานใหม่ให้สามารถรองรับปริมาณน้ำหลากได้ โดยมีขนาดหน้าตัด ความกว้างท้องน้ำ 18.00 เมตร ลึก 3.50 เมตร ความลาดชันด้านข้าง 1:1.5 |
