ข้อมูลสภาพปัญหาและแนวทางการแก้ไขปัญหาเบื้องต้น  
ของตำแหน่งการกีดขวางทางน้ำ จังหวัดเชียงราย

ชื่อลำน้ำ เหมืองกลาง เป็นสาขาของแม่น้ำ น้ำแม่ฮ้าง/น้ำพุง/แม่น้ำอิง  
หมู่บ้าน หมู่ที่ 5 ท่าดอกแก้ว ตำบล ดอยงาม อำเภอ พาน

รหัสตำแหน่งกีดขวางที่: CR0505005001  
วันที่สำรวจ: 25 พฤษภาคม 2563

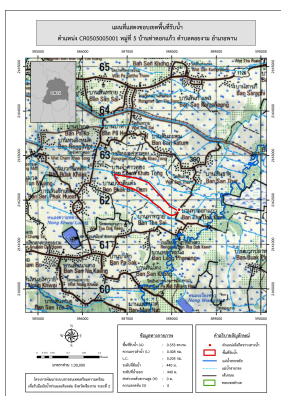
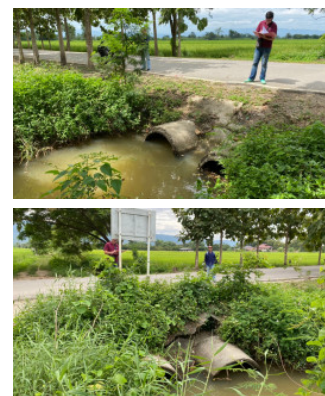
รูปภาพประกอบ

> โดยธรรมชาติ การทับถมของตะกอน (ลำน้ำตื้นเขิน) วัชพืช (หญ้า )

> โดยมนุษย์ จาก ระบบสาธารณสุขโรค: ท่อลอดถนนที่ตัดลำน้ำมีขนาดเล็กเกินไประบายน้ำหลากไม่ทัน

| สภาพปัญหาการกีดขวางทางน้ำ | แนวทางและวิธีการแก้ไขปัญหาเบื้องต้น |
|---|---|
| เป็นลำเหมืองเสียน้ำใช้ระบายน้ำออกจากชุมชนมีสภาพถูกปกคลุมด้วยวัชพืช และผักตบชวาเป็นจำนวนมาก มีท่อลอดกลมขนาดเส้นผ่านศูนย์กลาง 1.00 เมตร จำนวน 2 ช่อง เมื่อเกิดฝนตกหนักผักตบ และวัชพืชจะไหลมาอุดตันท่อ ไม่สามารถระบายน้ำได้ทัน | ข้อมูลพื้นที่รับน้ำของตำแหน่งที่เกิดปัญหา<br>$A = 0.35$ ตารางกิโลเมตร $L = 0.41$ กิโลเมตร $H = -$ เมตร $C = 0.1$<br>$t_c = 20.87$ ชั่วโมง $I = 110$ มิลลิเมตร อัตราการไหลสูงสุด $= 1.08 \text{ m}^3/\text{s}$<br>Return period = 10 ปี<br>ขุดลอกลำน้ำตลอดช่วงดังกล่าว เปลี่ยนเป็นท่อลอดเหลี่ยมขนาดกว้าง 1.20 เมตร สูง 1.20 เมตร จำนวน 2 ช่อง<br>และวางมาตรการขุดลอกตามระยะเวลาที่เหมาะสมของพื้นที่ ความลาดชันท้องน้ำ 0.005 |
