ข้อมูลสภาพปัญหาและแนวทางการแก้ไขปัญหาเบื้องต้น  
ของตำแหน่งการกีดขวางทางน้ำ จังหวัดเชียงราย

รหัสตำแหน่งกีดขวางที่: CR0505005003

ชื่อลำน้ำ เหมืองเสียน้ำ

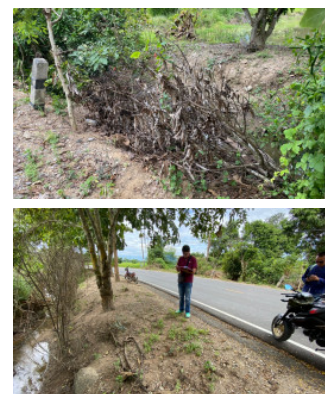
รูปภาพประกอบ

ลักษณะความเสียหาย น้ำท่วม ระดับ ปานกลาง

> โดยมนุษย์ จาก ระบบสาธารณสุข: ท่อลอดถนนที่ตัดลำน้ำมีขนาดเล็กเกินไประบายน้ำหลากไม่ทัน

| สภาพปัญหาการกีดขวางทางน้ำ | แนวทางและวิธีการแก้ไขปัญหาเบื้องต้น |
|---|---|
| เป็นลำเหมืองเสียน้ำใช้ระบายน้ำออกจากชุมชนมีสภาพถูกปกคลุมด้วยวัชพืช และผักตบชวาเป็นจำนวนมาก มีท่อลอดกลมขนาดเส้นผ่านศูนย์กลาง 0.60 เมตร จำนวน 1 ช่อง เมื่อเกิดฝนตกหนักผักตบ และวัชพืชจะไหลมาอุดตันท่อ ไม่สามารถระบายน้ำได้ทัน | ข้อมูลพื้นที่รับน้ำของตำแหน่งที่เกิดปัญหา<br>$A = 0.39$ ตารางกิโลเมตร $L = 0.53$ กิโลเมตร $H = 10$ เมตร $C = 0.1$<br>$t_c = 8.88$ ชั่วโมง $I = 130$ มิลลิเมตร อัตราการไหลสูงสุด $= 1.42 \text{ m}^3/\text{s}$<br>Return period = 5 ปี<br>ขุดลอกลำน้ำตลอดช่วงดังกล่าว เปลี่ยนเป็นท่อลอดเหลี่ยมขนาดกว้าง 1.20 เมตร สูง 1.20 เมตร จำนวน 2 ช่อง<br>และวางมาตรการขุดลอกตามระยะเวลาที่เหมาะสมของพื้นที่ ความลาดชันท้องน้ำ 0.005 |
