ข้อมูลสภาพปัญหาและแนวทางการแก้ไขปัญหาเบื้องต้น  
ของตำแหน่งการกีดขวางทางน้ำ จังหวัดเชียงราย

รหัสตำแหน่งกีดขวางที่: CR0509014001

ชื่อลำน้ำ หนองเขียว

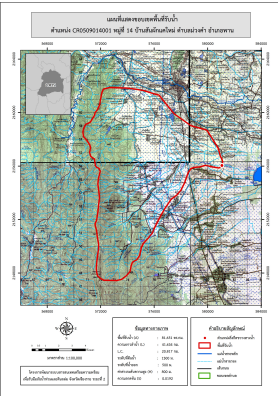
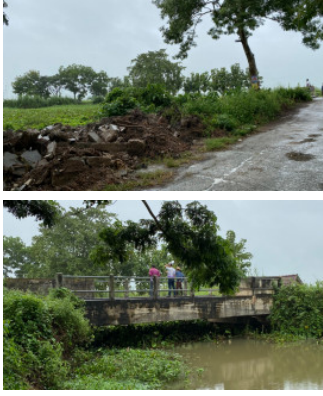
| รูปภาพประกอบ | |

> โดยมนุษย์ จาก การถมดิน สิ่งปลูกสร้าง อื่นๆ (ตอม่อเก่า และฝายพังชำรุดบริเวณเหนือสะพาน)

ระดับการกีดขวาง ปานกลาง คิดเป็น 30-70%

| สภาพปัญหาการกีดขวางทางน้ำ | แนวทางและวิธีการแก้ไขปัญหาเบื้องต้น |
|---|---|
| <p>บริเวณนี้เป็นฝายเก่ามีเศษคอนกรีตหักอยู่บริเวณเหนือสะพาน</p> <p>บริเวณสะพานมีลักษณะเป็นคอขวดแคบ ทำให้เมื่อเกิดน้ำหลากมีมีเศษกิ่งไม้ วัชพืช และสิ่งปลูกสร้างติดบริเวณเหนือสะพานเป็นจำนวนมาก</p> <p>ทำให้ไม่สามารถระบายน้ำหลากได้ เกิดน้ำล้นตลิ่งด้านเหนือน้ำ</p> <p>และกีดขวางคันกันน้ำบริเวณเหนือสะพานขาดน้ำไหลเข้าท่วมพื้นที่เกษตรเป็นบริเวณกว้าง</p> | <p>ข้อมูลพื้นที่รับน้ำของตำแหน่งที่เกิดปัญหา</p> <p><math>A = 81.65</math> ตารางกิโลเมตร อัตราการไหลสูงสุด = <math>76.2 \text{ m}^3/\text{s}</math></p> <p>Return period = 25 ปี</p> <p>ขุดลอกเอาเศษคอนกรีตบริเวณนี้ออก</p> <p>ส่วนตัวสะพานพอที่จะรองรับปริมาณน้ำได้บางส่วนแล้ว</p> <p>ก่อสร้างผนังป้องกันการกีดขวางบริเวณเหนือน้ำ</p> |
