ข้อมูลสภาพปัญหาและแนวทางการแก้ไขปัญหาเบื้องต้น  
ของตำแหน่งการกีดขวางทางน้ำ จังหวัดเชียงราย

รหัสตำแหน่งกีดขวางที่: CR0509014002

ชื่อลำน้ำ หนองเขียว

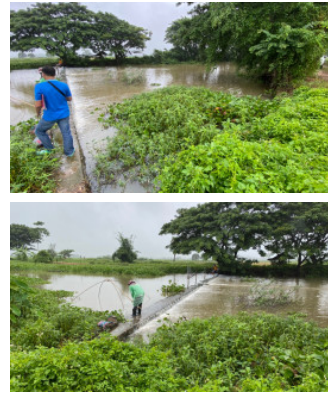
| รูปภาพประกอบ | |

ลักษณะความเสียหาย น้ำท่วม ระดับ ปานกลาง

> โดยธรรมชาติ การทับถมของตะกอน (ลำน้ำตื้นเขิน) วัชพืช (ผักตบชวา/หญ้า )

> โดยมนุษย์ จาก สิ่งปฏิกูล อื่นๆ (ฝาย (เทศบาล))

| สภาพปัญหาการกีดขวางทางน้ำ | แนวทางและวิธีการแก้ไขปัญหาเบื้องต้น |
|---|---|
| เป็นฝายน้ำล้นที่มีระดับใกล้เคียงกับตลิ่ง ในลำน้ำมีวัชพืช และผักตบชวาเป็นจำนวนมาก<br>เมื่อเกิดน้ำหลากจะไหลมาติดบริเวณสันฝายน้ำให้ระดับน้ำยกตัวสูงล้นตลิ่งเข้าท่วมพื้นที่เกษตร | ข้อมูลพื้นที่รับน้ำของตำแหน่งที่เกิดปัญหา<br>$A = 81.28$ ตารางกิโลเมตร อัตราการไหลสูงสุด = $76.02 \text{ m}^3/\text{s}$<br>Return period = 25 ปี<br>ก่อสร้างฝายใหม่ให้สามารถรองรับปริมาณน้ำหากได้ |
