ข้อมูลสภาพปัญหาและแนวทางการแก้ไขปัญหาเบื้องต้น  
ของตำแหน่งการกีดขวางทางน้ำ จังหวัดเชียงราย

ชื่อลำน้ำ เหมืองเสีย  
หมู่บ้าน หมู่ที่ 3 ป่าอย่างงาม

รหัสตำแหน่งกีดขวางที่: CR0514003001  
วันที่สำรวจ: 25 พฤษภาคม 2563

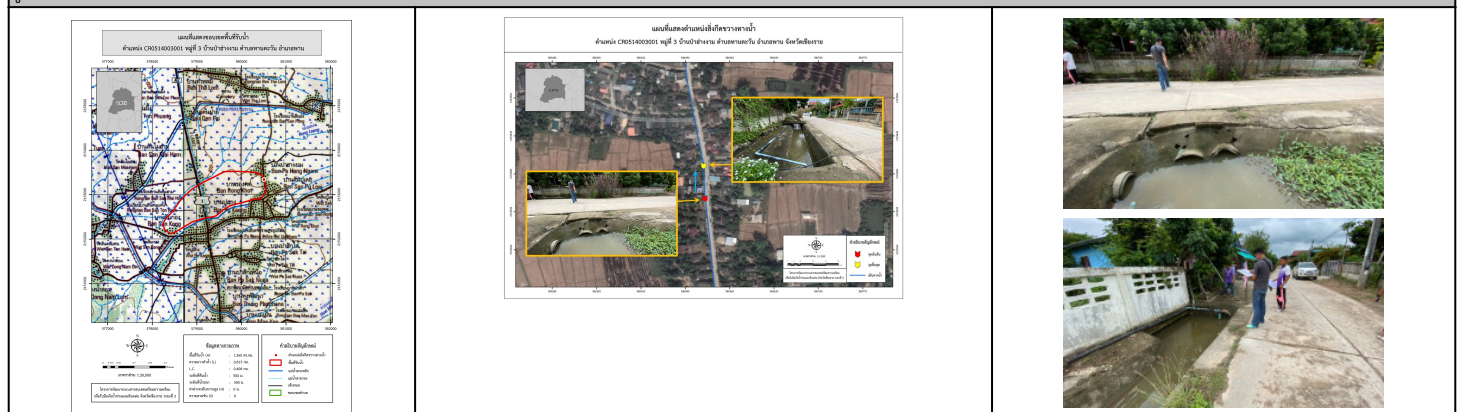
รูปภาพประกอบ

| สภาพปัญหาการกีดขวางทางน้ำ | แนวทางและวิธีการแก้ไขปัญหายเบื้องต้น |
|---|---|
| เป็นเหมืองเสียจากพื้นที่เกษตร และชุมชน<br>มีท่อลอดถนนขนาดเส้นผ่านศูนย์กลาง 0.60 เมตร จำนวน 1 ช่อง<br>ซึ่งรับน้ำที่ระบายจากทุ่งนา และชุมชนบริเวณนั้น<br>มีการรุกรกลำน้ำในช่วงโดยการสร้างรั้วบ้านล้อมลำน้ำเมื่อเกิดฝนตกหนักไม่สามาร<br>รระบายน้ำได้ทันเกินน้ำท่วมชุมชนบริเวณดังกล่าว | ข้อมูลพื้นที่รับน้ำของตำแหน่งที่เกิดปัญหา<br>$A = 1.56$ ตารางกิโลเมตร $L0 = 0.82$ กิโลเมตร $H = -$ เมตร $C = 0.1$<br>$tc = 29.5$ ชั่วโมง $I = 90$ มิลลิเมตร อัตราการไหลสูงสุด $= 3.9 \text{ m}^3/\text{s}$<br>Return period = 10 ปี<br>ขุดลอกลำน้ำตลอดช่วงดังกล่าวตลอดช่วง รื้อถอนรั้วดังกล่าวออก<br>และเปลี่ยนขนาดท่อลอดใหม่เป็นขนาดเส้นผ่านศูนย์กลาง 1.50 เมตร จำนวน 1<br>ช่อง และวางมาตรการขุดลอกตามระยะเวลาที่เหมาะสมของพื้นที่<br>ความลาดชันท้องน้ำ 0.005 |
