ข้อมูลสภาพปัญหาและแนวทางการแก้ไขปัญหาเบื้องต้น  
ของตำแหน่งการกีดขวางทางน้ำ จังหวัดเชียงราย

รหัสตำแหน่งกีดขวางที่: CR0701004002

ชื่อลำน้ำ น้ำจัน

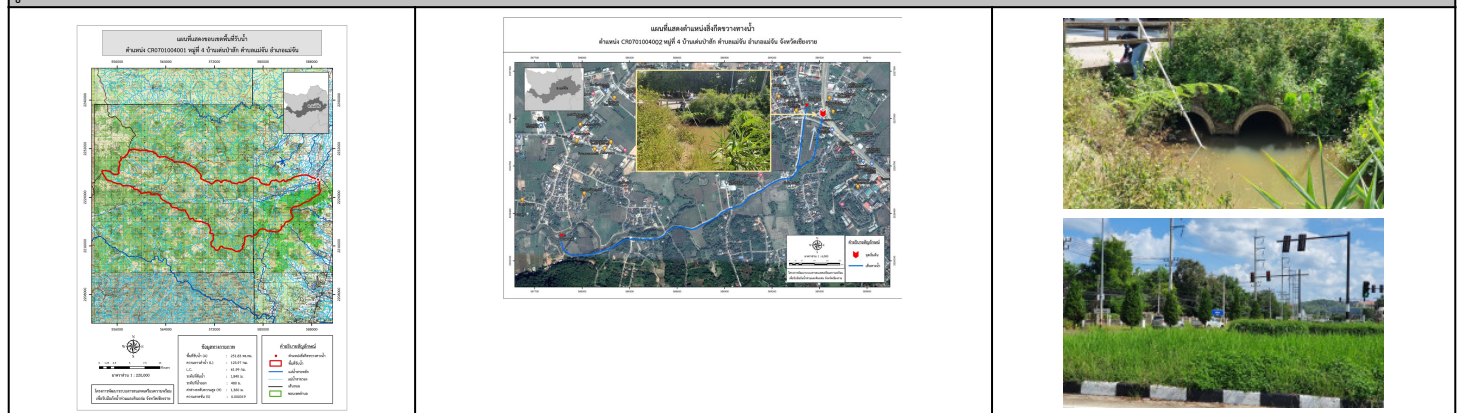
รูปภาพประกอบ

| สภาพปัญหาการกีดขวางทางน้ำ | แนวทางและวิธีการแก้ไขปัญหายั่งยืน |
|---|---|
| มีคลองส่งน้ำจากแม่น้ำจัน และมีท่อลอดถนนเส้นผ่านศูนย์กลาง 1 เมตร จำนวน 2 ช่อง ลอดใต้ถนนมีขนาดเล็กไม่สามารถระบายน้ำหลากได้ทันทำให้เกิดน้ำท่วม สาเหตุเกิดจากฝ่านน้ำลำแม่น้ำจันในเขต อบต.ป่าตึง ปัจจุบันการไหลของน้ำได้เปลี่ยนเส้นทางใหม่โดยไหลเข้าลำเหมืองส่งน้ำมากขึ้นส่งผลให้เกิดปัญหาน้ำท่วมบริเวณทางแยกแม่ฮ้อยในเขตเทศบาลแม่จัน | ข้อมูลพื้นที่รับน้ำของตำแหน่งที่เกิดปัญหา<br>$A = 251.83$ ตารางกิโลเมตร อัตราการไหลสูงสุด = $157.93 \text{ m}^3/\text{s}$<br>Return period = 50 ปี<br>ขุดลอกเอาตะกอนทรายเศษกิ่งไม้ออกจากคลองส่งน้ำและท่อลอดก่อนฤดูน้ำหลาก และก่อสร้างประตูควบคุมน้ำบริเวณปากคลองส่งน้ำเพื่อควบคุมปริมาณน้ำที่จะไหลมายังแยกแม่ฮ้อยให้มีขนาดเหมาะสมไม่เกินศักยภาพการระบายน้ำของพื้นที่ท้ายน้ำ (ดูแบบรายละเอียดได้ในการออกแบบรายละเอียดการแก้ปัญหาลำน้ำกีดขวางทางน้ำ) |
