ข้อมูลสภาพปัญหาและแนวทางการแก้ไขปัญหาเบื้องต้น  
ของตำแหน่งการกีดขวางทางน้ำ จังหวัดเชียงราย

รหัสตำแหน่งกีดขวางที่: CR0904010001

ชื่อลำน้ำ ห้วยจ้อง เป็นสาขาของแม่น้ำ แม่น้ำกก ประเภทลำน้ำ ลำห้วย  
หมู่บ้าน หมู่ที่ 10 จ้องเด่น ตำบล โป่งผา อำเภอ แม่สาย จังหวัด เชียงราย

วันที่สำรวจ: 25 ตุลาคม 2562

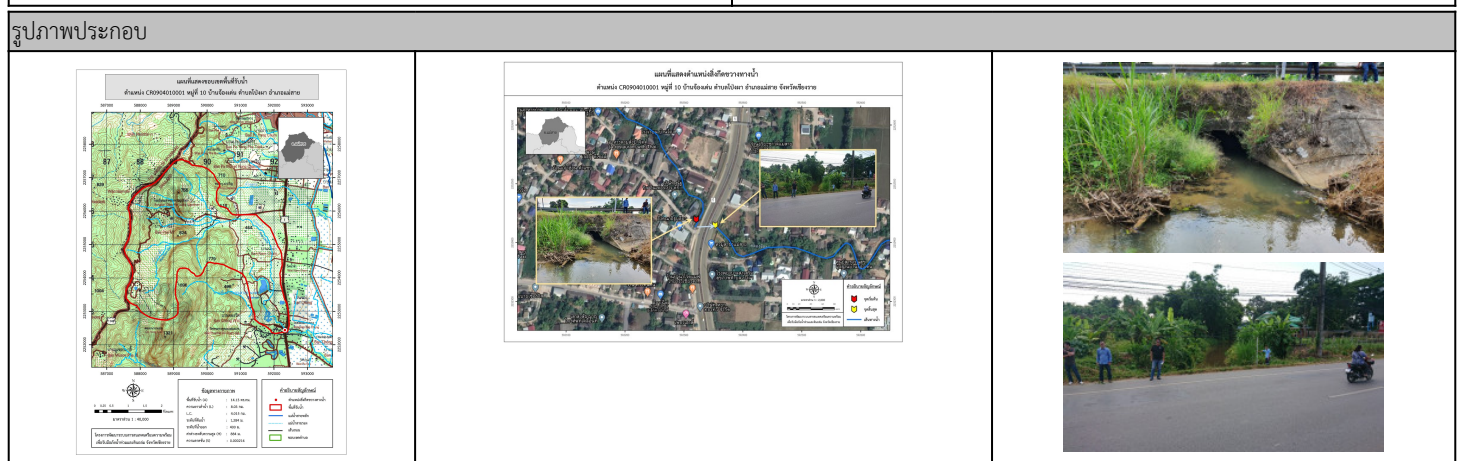
> โดยมนุษย์ จาก ระบบสาธารณสุขโคก: ท่อลอดถนนที่ตัดลำน้ำมีขนาดเล็กเกินไประบายน้ำหลากไม่ทัน

| สภาพปัญหาการกีดขวางทางน้ำ | แนวทางและวิธีการแก้ไขปัญหาเบื้องต้น |
|---|---|
| เป็นท่อลอดเหลี่ยม กว้าง 1.80 เมตร สูง 1.80 เมตร จำนวน 3 ช่อง<br>ลอดใต้ถนนอุต ดันจากตะกอนทราย<br>และสิ่งปฏิกูลไม่สามารถระบายน้ำหลากได้ทันทำให้เกิดน้ำ<br>ท่วมชุมชนบริเวณด้านเหนือ | ข้อมูลพื้นที่รับน้ำของตำแหน่งที่เกิดปัญหา<br>A = 14.13 ตารางกิโลเมตร LO = 8.03 กิโลเมตร H = 884 เมตร C = 0.25<br>tc = 0.77 ชั่วโมง l = 60 มิลลิเมตร อัตราการไหลสูงสุด = 23.57 m <sup>3</sup> /s<br>Return period = 10 ปี<br>ขุดลอกเอาตะกอนทรายออก และวางมาตรการขุดลอกก่อนช่วงน้ำหลากในทุกๆ ปี |
