ข้อมูลสภาพปัญหาและแนวทางการแก้ไขปัญหาเบื้องต้น  
ของตำแหน่งการกีดขวางทางน้ำ จังหวัดเชียงราย

รหัสตำแหน่งกีดขวางที่: CR0904010003

ชื่อลำน้ำ ห้วยจ้อง  
หมู่บ้าน หมู่ที่ 10 จ้องเด่น

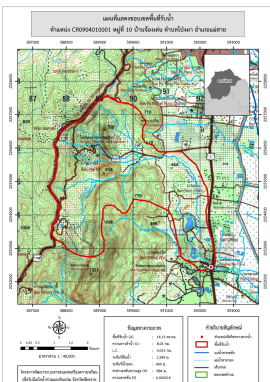
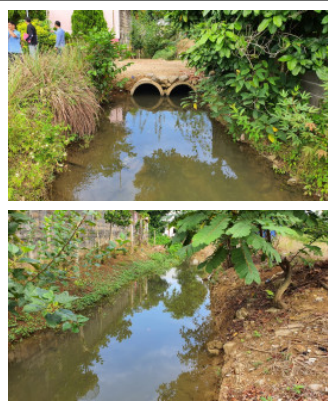
| รูปภาพประกอบ | |

ลักษณะความเสียหาย น้ำท่วม ระดับ ปานกลาง

> โดยมนุษย์ จาก ระบบสาธารณสุข: ท่อลอดถนนที่ตัดลำน้ำมีขนาดเล็กเกินไประบายน้ำหลากไม่ทัน

ระดับการกีดขวาง ปานกลาง คิดเป็น 30-70%

| สภาพปัญหาการกีดขวางทางน้ำ | แนวทางและวิธีการแก้ไขปัญหาเบื้องต้น |
|---|---|
| เป็นลำเหมืองสาขาแยกจากห้วยจ้อง มีท่อลอดกลมเส้นผ่านศูนย์กลาง 1.00 เมตร จำนวน 2 ช่อง ลอดใต้ถนน มีเศษไม้ และสิ่งปฏิกูลมาติดในช่วงน้ำหลากทำให้ ไม่สามารถระบายน้ำหลากได้ทันทำให้เกิดน้ำท่วม | ข้อมูลพื้นที่รับน้ำของตำแหน่งที่เกิดปัญหา<br>$A = 14.13$ ตารางกิโลเมตร $L0 = 8.03$ กิโลเมตร $H = 884$ เมตร $C = 0.25$<br>$tc = 0.77$ ชั่วโมง $I = 60$ มิลลิเมตร อัตราการไหลสูงสุด = $23.57 \text{ m}^3/\text{s}$<br>Return period = 10 ปี<br>ก่อสร้างประตูควบคุมน้ำ และสร้างคันกันน้ำเพิ่มระดับตลิ่ง เพื่อควบคุมไม่ให้น้ำจากห้วยจ้องไหลข้ามเข้าลำเหมืองในช่วงน้ำหลากเกินความจุลำน้ำ โดยพิจารณาออกแบบให้น้ำสามารถระบายผ่านประตูน้ำสูงสุด 2.00 ลบ.ม./วินาที หลังจากการก่อสร้างประตูระบายน้ำเพื่อควบคุมน้ำจากฝายโดยพิจารณาให้น้ำผ่านประตูระบายน้ำได้ 2.00 ลบ.ม./วินาที ดังนั้นท่อลอดเดิมสามารถรองรับปริมาณน้ำได้ ความลาดชันท้องน้ำ 0.010 |
