ข้อมูลสภาพปัญหาและแนวทางการแก้ไขปัญหาเบื้องต้น  
ของตำแหน่งการกีดขวางทางน้ำ จังหวัดเชียงราย

รหัสตำแหน่งกีดขวางที่: CR0904001001

ชื่อลำน้ำ ห้วยจ้อง  
หมู่บ้าน หมู่ที่ 1 จ้อง

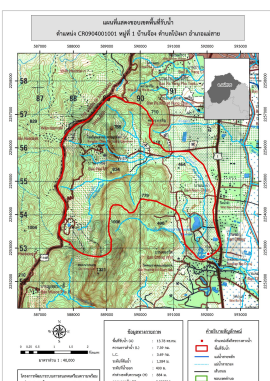
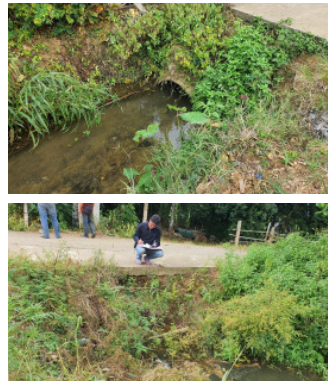
| รูปภาพประกอบ | |

ลักษณะความเสียหาย น้ำท่วม ระดับ ปานกลาง

> โดยมนุษย์ จาก ระบบสาธารณสุข: ท่อดลอดที่ตัดลำน้ำมีขนาดเล็กเกินไประบายน้ำหลากไม่ทัน

| สภาพปัญหาการกีดขวางทางน้ำ | แนวทางและวิธีการแก้ไขปัญหาเบื้องต้น |
|---|---|
| เป็นท่อดลอดกลมเส้นผ่านศูนย์กลาง 1.00 เมตร จำนวน 1 ช่อง<br>ลอดใต้ถนนภายในหมู่บ้านมีขนาดเล็กเกินไปช่วงน้ำหลากมีเศษไม้<br>และสิ่งปฏิกูลมาติดบริเวณปากท่อ<br>ไม่สามารถระบายน้ำหลากได้ทันทำให้เกิดน้ำท่วมด้านเหนือน้ำ | ข้อมูลพื้นที่รับน้ำของตำแหน่งที่เกิดปัญหา<br>A = 13.78 ตารางกิโลเมตร LO = 7.39 กิโลเมตร H = 884 เมตร C = 0.2<br>tc = 0.7 ชั่วโมง l = 70 มิลลิเมตร อัตราการไหลสูงสุด = 26.82 m <sup>3</sup> /s<br>Return period = 10 ปี<br><br>เปลี่ยนชนิดท่อจากท่อกลมเป็นท่อดลอดเหลี่ยมให้สามารถรองรับปริมาณน้ำหลาก<br>สูงสุดได้มีขนาด กว้าง 1.80 เมตร สูง 1.80 เมตร จำนวน 2 ช่อง<br>ความลาดชันท้องน้ำ 0.040 |
