ข้อมูลสภาพปัญหาและแนวทางการแก้ไขปัญหาเบื้องต้น  
ของตำแหน่งการกีดขวางทางน้ำ จังหวัดเชียงราย

รหัสตำแหน่งกีดขวางที่: CR0904001002

ชื่อลำน้ำ ห้วยจ้อง  
หมู่บ้าน หมู่ที่ 1 จ้อง

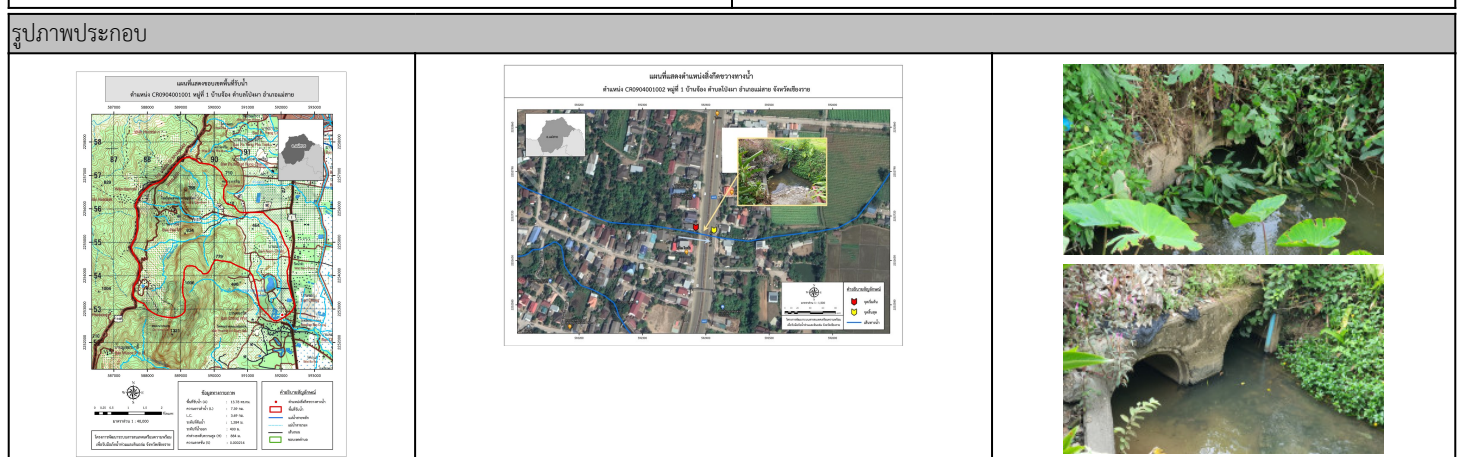
> โดยมนุษย์ จาก ระบบสาธารณสุข: ท่อดลอดที่ตัดลำน้ำมีขนาดเล็กเกินไประบายน้ำหลากไม่ทัน

| สภาพปัญหาการกีดขวางทางน้ำ | แนวทางและวิธีการแก้ไขปัญหายเบื้องต้น |
|---|---|
| <p>ท่อดลอดกลมเส้นผ่านศูนย์กลาง 1.00 เมตร จำนวน 2 ช่อง</p> <p>ลอดใต้ถนนมีขนาดเล็กเกินไปช่วงน้ำหลากมีเศษไม้</p> <p>และสิ่งปฏิกูลมาติดบริเวณปากท่อ</p> <p>ไม่สามารถระบายน้ำหลากได้ทำให้เกิดน้ำท่วมด้านเหนือ</p> | <p>ข้อมูลพื้นที่รับน้ำของตำแหน่งที่เกิดปัญหา</p> <p>A = 13.78 ตารางกิโลเมตร LO = 7.39 กิโลเมตร H = 884 เมตร C = 0.2</p> <p>tc = 0.7 ชั่วโมง l = 70 มิลลิเมตร อัตราการไหลสูงสุด = 26.82 m<sup>3</sup>/s</p> <p>Return period = 10 ปี</p> <p>เปลี่ยนชนิดท่อจากท่อกลมเป็นท่อดลอดเหลี่ยมให้สามารถรองรับปริมาณน้ำหลาก</p> <p>สูงสุดได้มีขนาด กว้าง 1.80 เมตร สูง 1.80 เมตร จำนวน 2 ช่อง</p> <p>ความลาดชันท้องน้ำ 0.040</p> |
