ข้อมูลสภาพปัญหาและแนวทางการแก้ไขปัญหาเบื้องต้น  
ของตำแหน่งการกีดขวางทางน้ำ จังหวัดเชียงราย

รหัสตำแหน่งกีดขวางที่: CR0710009001

วันที่สำรวจ: 29 ตุลาคม 2562

ชื่อลำน้ำ ห้วยไร่ เป็นสาขาของแม่น้ำ น้าปง/น้ามะ/แม่น้ำโขง ประเภทลำน้ำ ลำห้วย  
หมู่บ้าน หมู่ที่ 9 สันกองใหม่ ตำบล แม่ไร่ อำเภอ แม่จัน จังหวัด เชียงราย

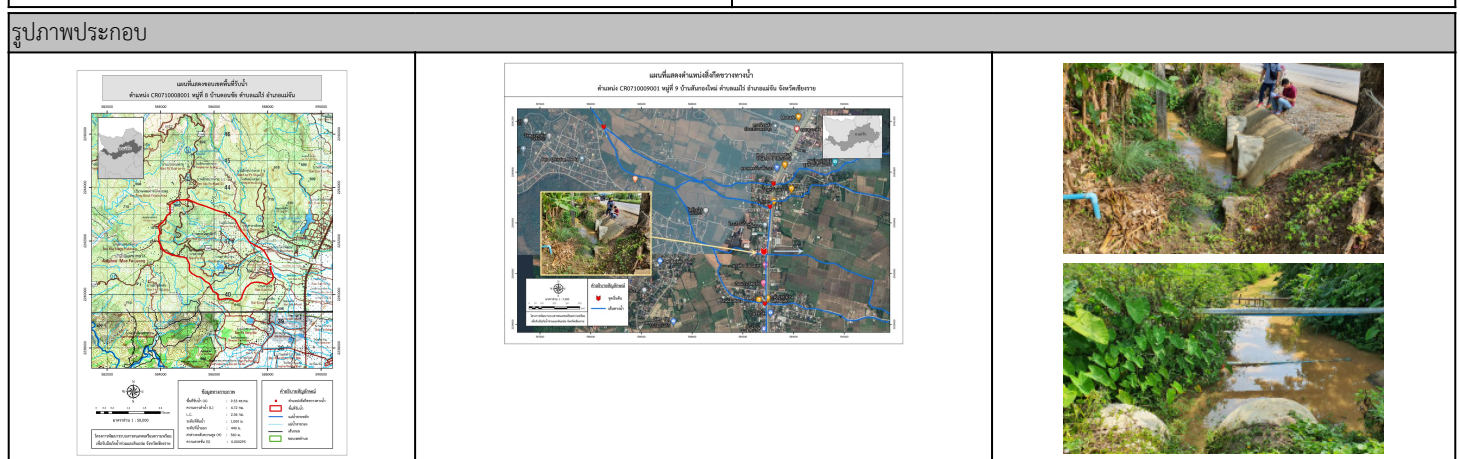
ลักษณะความเสียหาย น้ำท่วม ระดับ ปานกลาง

> โดยมนุษย์ จาก ระบบสาธารณูปโภค: ถนนขวางทางน้ำ ท่อลอดถนนที่ตัดลำน้ำมีขนาดเล็กเกินไประบายน้ำหลากไม่ทัน

| สภาพปัญหาการกีดขวางทางน้ำ | แนวทางและวิธีการแก้ไขปัญหาเบื้องต้น |
|---|---|
| เป็นท่อลอดกลมที่กรมทางหลวงได้แก้ไขจากเดิมเป็นท่อลอดเส้นผ่านศูนย์กลาง 1.2 เมตร จำนวน 2 ช่อง ลอดใต้ถนนพหลโยธิน ท่อนี้จะช่วยระบายน้ำที่ไหลไม่ทันจากจุดแรก | ข้อมูลพื้นที่รับน้ำของตำแหน่งที่เกิดปัญหา<br>$A = 9.33$ ตารางกิโลเมตร $L0 = 4.72$ กิโลเมตร $H = 560$ เมตร $C = 0.3$<br>$tc = 0.5$ ชั่วโมง $I = 90$ มิลลิเมตร อัตราการไหลสูงสุด $= 23.34 \text{ m}^3/\text{s}$<br>Return period = 10 ปี<br>ชุดลอกลำน้ำ และตะกอนภายในท่อก่อนถึงฤดูน้ำหลาก วางมาตรการชุดลอกตามระยะเวลาที่เหมาะสม ความลาดชันท้องน้ำ 0.002 |
