ข้อมูลสภาพปัญหาและแนวทางการแก้ไขปัญหาเบื้องต้น  
ของตำแหน่งการกีดขวางทางน้ำ จังหวัดเชียงราย

ชื่อลำน้ำ ห้วยไร่

รหัสตำแหน่งกีดขวางที่: CR0710008002

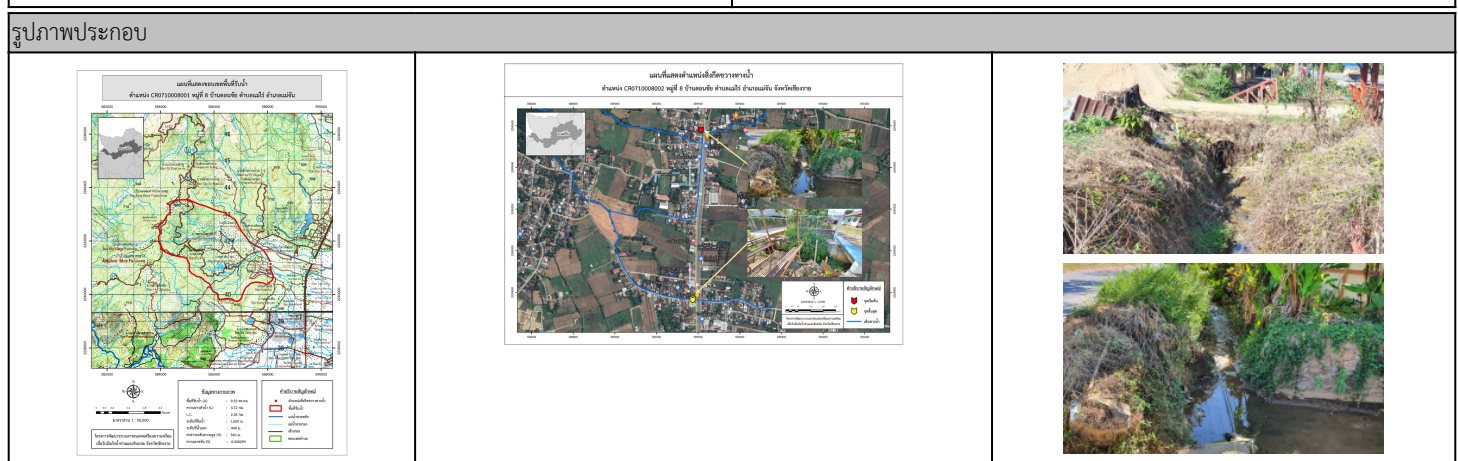
| สภาพปัญหาการกีดขวางทางน้ำ | แนวทางและวิธีการแก้ไขปัญหาเบื้องต้น |
|---|---|
| เป็นทางระบายน้ำข้างถนนพหลโยธิน มีการถมดินทับลำน้ำโดยวางท่อลอดกลบเส้นผ่านศูนย์กลาง 1 เมตร จำนวน 1 ช่อง มีตะกอนดินอุดตันภายในท่อไม่สามารถระบายน้ำหลากได้ทันทำให้เกิดน้ำท่วม | ข้อมูลพื้นที่รับน้ำของตำแหน่งที่เกิดปัญหา<br>$A = 9.33$ ตารางกิโลเมตร $L0 = 4.72$ กิโลเมตร $H = 560$ เมตร $C = 0.3$<br>$tc = 0.5$ ชั่วโมง $I = 90$ มิลลิเมตร อัตราการไหลสูงสุด $= 23.34 \text{ m}^3/\text{s}$<br>Return period = 10 ปี<br>ขุดลอกลำน้ำ และตะกอนภายในท่อก่อนถึงฤดูน้ำหลาก วางมาตรการขุดลอกตามระยะเวลาที่เหมาะสม ความลาดชันท้องน้ำ 0.002 |
