ข้อมูลสภาพปัญหาและแนวทางการแก้ไขปัญหาเบื้องต้น  
ของตำแหน่งการกีดขวางทางน้ำ จังหวัดเชียงราย

ชื่อลำน้ำ ห้วยไคร้

รหัสตำแหน่งกีดขวางที่: CR0902011001

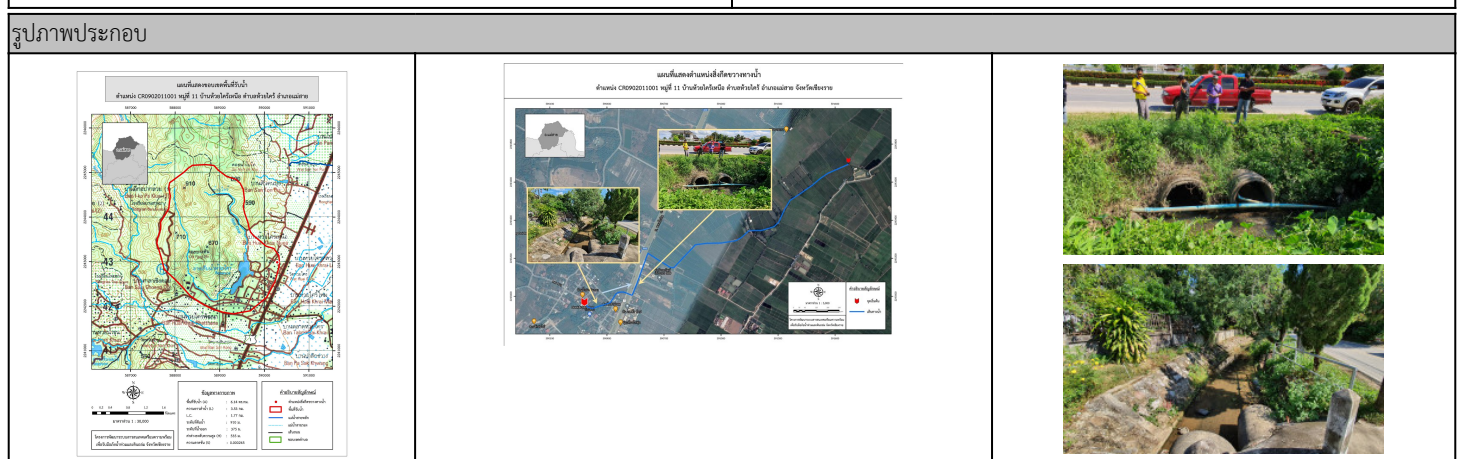
| สภาพปัญหาการกีดขวางทางน้ำ | แนวทางและวิธีการแก้ไขปัญหาเบื้องต้น |
|---|---|
| ลำห้วยไคร้ที่ไหลจากอ่างเก็บน้ำห้วยไคร้ช่วงน้ำหลากหากมีปริมาณน้ำเต็มอ่างฯ จะไหลตามลำน้ำมายังบริเวณท่อลอดใต้ถนนพหลโยธิน มีท่อลอดกลมเส้นผ่านศูนย์กลาง 1.00 เมตร จำนวน 2 ช่อง ลอดใต้ถนนพหลโยธินมีขนาดเล็กเมื่อเกิดน้ำหลากมีสิ่งปฏิกูลมาติดบริเวณปากท่อ จึงไม่สามารถระบายน้ำหลากได้ทัน ทำให้เกิดน้ำท่วมในชุมชนด้านเหนือ | ข้อมูลพื้นที่รับน้ำของตำแหน่งที่เกิดปัญหา<br>$A = 6.14$ ตารางกิโลเมตร $L_0 = 3.53$ กิโลเมตร $H = 535$ เมตร $C = 0.25$<br>$t_c = 0.36$ ชั่วโมง $I = 100$ มิลลิเมตร อัตราการไหลสูงสุด = $17.07 \text{ m}^3/\text{s}$<br>Return period = 20 ปี<br>เปลี่ยนชนิดท่อจากท่อกลมเป็นท่อลอดเหลี่ยมให้สามารถรองรับปริมาณน้ำหลากสูงสุดได้มีขนาด กว้าง 1.20ม. สูง 1.20ม. จำนวน 2 ช่อง(ดูแบบรายละเอียดได้ในการออกแบบรายละเอียดการแก้ปัญหาหลังกีดขวางทางน้ำ) ความลาดชันท้องน้ำ 0.010 |
