ข้อมูลสภาพปัญหาและแนวทางการแก้ไขปัญหาเบื้องต้น  
ของตำแหน่งการกีดขวางทางน้ำ จังหวัดเชียงราย

รหัสตำแหน่งกีดขวางที่: CR1801002001

ชื่อลำน้ำ แม่ไร่ เป็นสาขาของแม่น้ำ แม่่ง / แม่น้ำกก ประเภทลำน้ำ แม่น้ำสาขา  
หมู่บ้าน หมู่ที่ 2 ปงน้อย ตำบล ปงน้อย อำเภอ ดอยหลวง จังหวัด เชียงราย

วันที่สำรวจ: 17 พฤษภาคม 2562

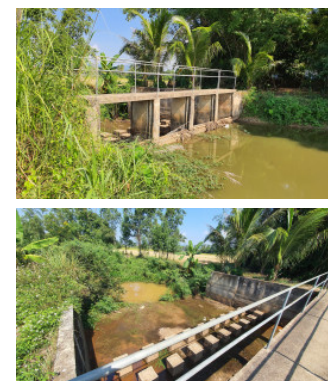
| รูปภาพประกอบ | |

ลักษณะความเสียหาย น้ำท่วม ระดับ ปานกลาง

> โดยธรรมชาติ วัชพืช (หญ้า ) อื่นๆ (เศษกิ่งไม้ )

> โดยมนุษย์ จาก อื่นๆ (ฝาย มข. (อบต.))

ระดับการกีดขวาง ปานกลาง คิดเป็น 30-70%

| สภาพปัญหาการกีดขวางทางน้ำ | แนวทางและวิธีการแก้ไขปัญหาเบื้องต้น |
|---|---|
| มีฝายน้ำล้นกีดขวางทางน้ำช่วงน้ำหลากจะพัดพาเศษกิ่งไม้ วัชพืช และสิ่งปฏิกูลมาติด และมีตะกอนตกเหนือฝายลำน้ำตื้นเขิน ทำให้เกิดน้ำท่วมด้านเหนือน้ำ | ข้อมูลพื้นที่รับน้ำของตำแหน่งที่เกิดปัญหา<br>$A = 25.86$ ตารางกิโลเมตร $L_0 = 12.28$ กิโลเมตร $H = 302$ เมตร $C = 0.2$<br>$t_c = 1.91$ ชั่วโมง $I = 40$ มิลลิเมตร อัตราการไหลสูงสุด $= 28.76 \text{ m}^3/\text{s}$<br>Return period = 10 ปี<br>ขุดลอกเอาตะกอนทราย และเศษกิ่งไม้ออกก่อนฤดูน้ำหลาก และวางมาตรการขุดลอกตามระยะเวลาที่เหมาะสม |
