ข้อมูลสภาพปัญหาและแนวทางการแก้ไขปัญหาเบื้องต้น  
ของตำแหน่งการกีดขวางทางน้ำ จังหวัดเชียงราย

รหัสตำแหน่งกีดขวางที่: CR1503001001

ชื่อลำน้ำ ลำห้วย เป็นสาขาของแม่น้ำ ห้วยน้ำซุ่น/ห้วยไร่/น้ำปง/น้ำมะ/แม่น้ำโขง  
หมู่บ้าน หมู่ที่ 1 ห้วยน้ำซุ่น ตำบล แม่ฟ้าหลวง อำเภอ แม่ฟ้าหลวง

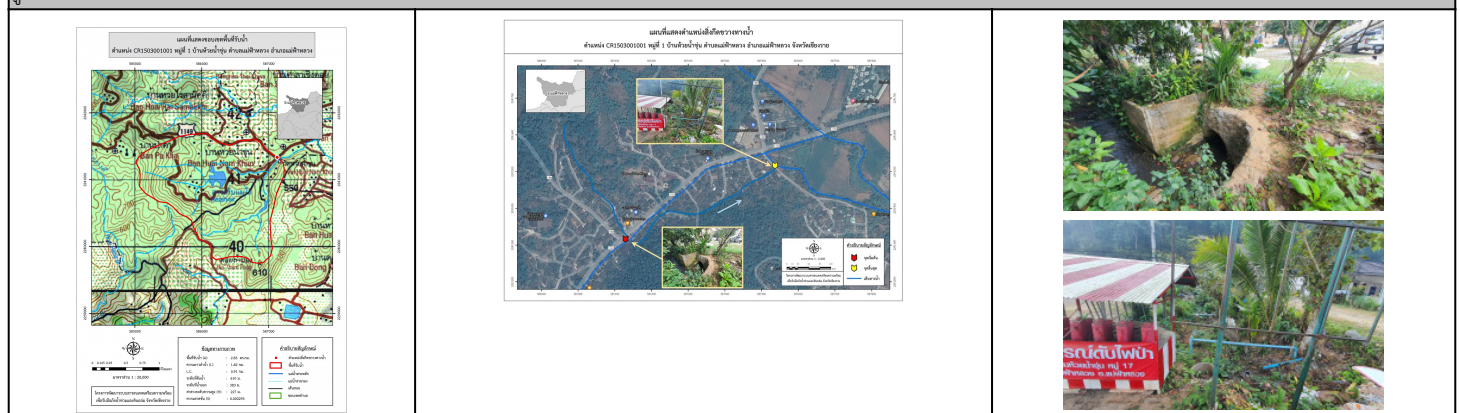
รูปภาพประกอบ

ลักษณะความเสียหาย น้ำท่วม ระดับ ปานกลาง

> โดยมนุษย์ จาก ระบบสาธารณสุข: ท่อดลอดที่ตัดลำน้ำมีขนาดเล็กเกินไประบายน้ำหลากไม่ทัน

| สภาพปัญหาการกีดขวางทางน้ำ | แนวทางและวิธีการแก้ไขปัญหาเบื้องต้น |
|---|---|
| เป็นลำห้วยไหลลงมาจากภูเขามีย่อลวดกลมเส้นผ่านศูนย์กลาง 1.00 เมตร จำนวน 1 ช่อง ลอดใต้ถนนไม่สามารถระบายน้ำหลากได้ทันทำให้เกิดน้ำเอ่อท่วมถนน | ข้อมูลพื้นที่รับน้ำของตำแหน่งที่เกิดปัญหา<br>$A = 2.83$ ตารางกิโลเมตร $L0 = 1.82$ กิโลเมตร $H = 227$ เมตร $C = 0.2$<br>$tc = 0.23$ ชั่วโมง $I = 100$ มิลลิเมตร อัตราการไหลสูงสุด = $7.87 \text{ m}^3/\text{s}$<br>Return period = 10 ปี<br>เปลี่ยนชนิดท่อจากท่อกลมเป็นท่อลอดเหลี่ยมให้สามารถรองรับปริมาณน้ำหลากสูงสุดได้มีขนาด กว้าง 1.50 เมตร สูง 1.50 เมตร จำนวน 1 ช่อง ความลาดชันท้องน้ำ 0.030 |
