ข้อมูลสภาพปัญหาและแนวทางการแก้ไขปัญหาเบื้องต้น  
ของตำแหน่งการกีดขวางทางน้ำ จังหวัดเชียงราย

รหัสตำแหน่งกีดขวางที่: CR1503017001

ชื่อลำน้ำ ห้วยน้ำขุ่น

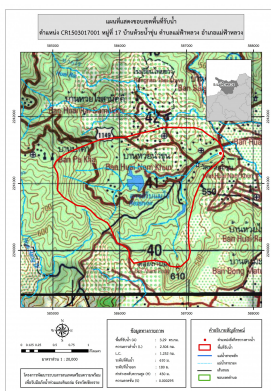
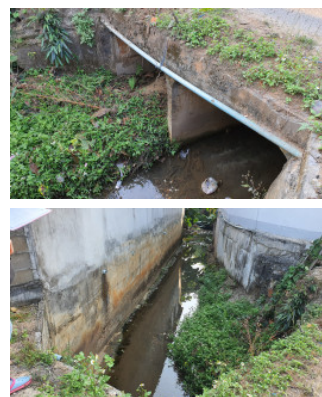
รูปภาพประกอบ

> โดยมนุษย์ จาก ระบบสาธารณสุข: ท่อดลอดที่ตัดลำน้ำมีขนาดเล็กเกินไประบายน้ำหลากไม่ทัน

| สภาพปัญหาการกีดขวางทางน้ำ | แนวทางและวิธีการแก้ไขปัญหาเบื้องต้น |
|---|---|
| เป็นลำห้วยไหลลงมาจากภูเขามีย่ท่อลอดเหลี่ยม กว้าง 1.50 เมตร สูง 1.80 เมตร<br>จำนวน 2 ช่อง ลอดใต้ถนนมีขนาดเล็ก และมีตะกอนทรายอุดตันไม่<br>สามารถระบายน้ำหลากได้ทันทำให้เกิดน้ำท่วม | ข้อมูลพื้นที่รับน้ำของตำแหน่งที่เกิดปัญหา<br>A = 3.29 ตารางกิโลเมตร L0 = 2.51 กิโลเมตร H = 430 เมตร C = 0.2<br>tc = 0.27 ชั่วโมง l = 100 มิลลิเมตร อัตราการไหลสูงสุด = 13.72 m <sup>3</sup> /s<br>Return period = 10 ปี<br>ขุดลอกเอาตะกอนทราย เศษกิ่งไม้ออกก่อนฤดูน้ำหลาก<br>และวางมาตรการการขุดลอกตามระยะเวลาที่เหมาะสม |
