ข้อมูลสภาพปัญหาและแนวทางการแก้ไขปัญหาเบื้องต้น  
ของตำแหน่งการกีดขวางทางน้ำ จังหวัดเชียงราย

รหัสตำแหน่งกีดขวางที่: CR1501021001

ชื่อลำน้ำ แม่น้ำคำ  
หมู่บ้าน หมู่ที่ 21 โป่งไฮ

วันที่สำรวจ: 15 มกราคม 2563

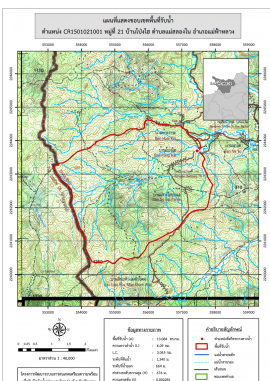
| รูปภาพประกอบ |

> โดยมนุษย์ จาก ระบบสาธารณสุขโรค: ท่อลอดถนนที่ตัดลำน้ำมีขนาดเล็กเกินไประบายน้ำหลากไม่ทัน

ระดับการกีดขวาง ปานกลาง คิดเป็น 30-70%

| สภาพปัญหาการกีดขวางทางน้ำ | แนวทางและวิธีการแก้ไขปัญหาเบื้องต้น |
|---|---|
| มีท่อลอดเหลี่ยม กว้าง 1.50 เมตร สูง 1.50 เมตร จำนวน 5 ช่อง ลอดใต้ถนนมีขนาดเล็กไม่สามารถระบายน้ำหลากได้ทันทำให้เกิดน้ำท่วม | ข้อมูลพื้นที่รับน้ำของตำแหน่งที่เกิดปัญหา<br>A = 13.08 ตารางกิโลเมตร LO = 6.09 กิโลเมตร H = 676 เมตร C = 0.2<br>tc = 0.62 ชั่วโมง l = 80 มิลลิเมตร อัตราการไหลสูงสุด = 43.63 m <sup>3</sup> /s<br>Return period = 10 ปี<br>เปลี่ยนจากท่อลอดเป็นสะพานคอนกรีตเสริมเหล็กหน้าตัด<br>ความกว้างท้องน้ำอย่างน้อย 5.00 เมตร ลึก 2.50 มีความลาดชันด้านข้าง 1:2 |
